Кваліфікаційна робота/проект

на тему: Визначення технічного стану великопанельних житлових будинків,
пошкоджених внаслідок вибуху російської ракети, та умови їх відновлення

Івженко Є. В. Визначення технічного стану великопанельних житлових будинків, пошкоджених внаслідок вибуху російської ракети, та умови їх відновлення.

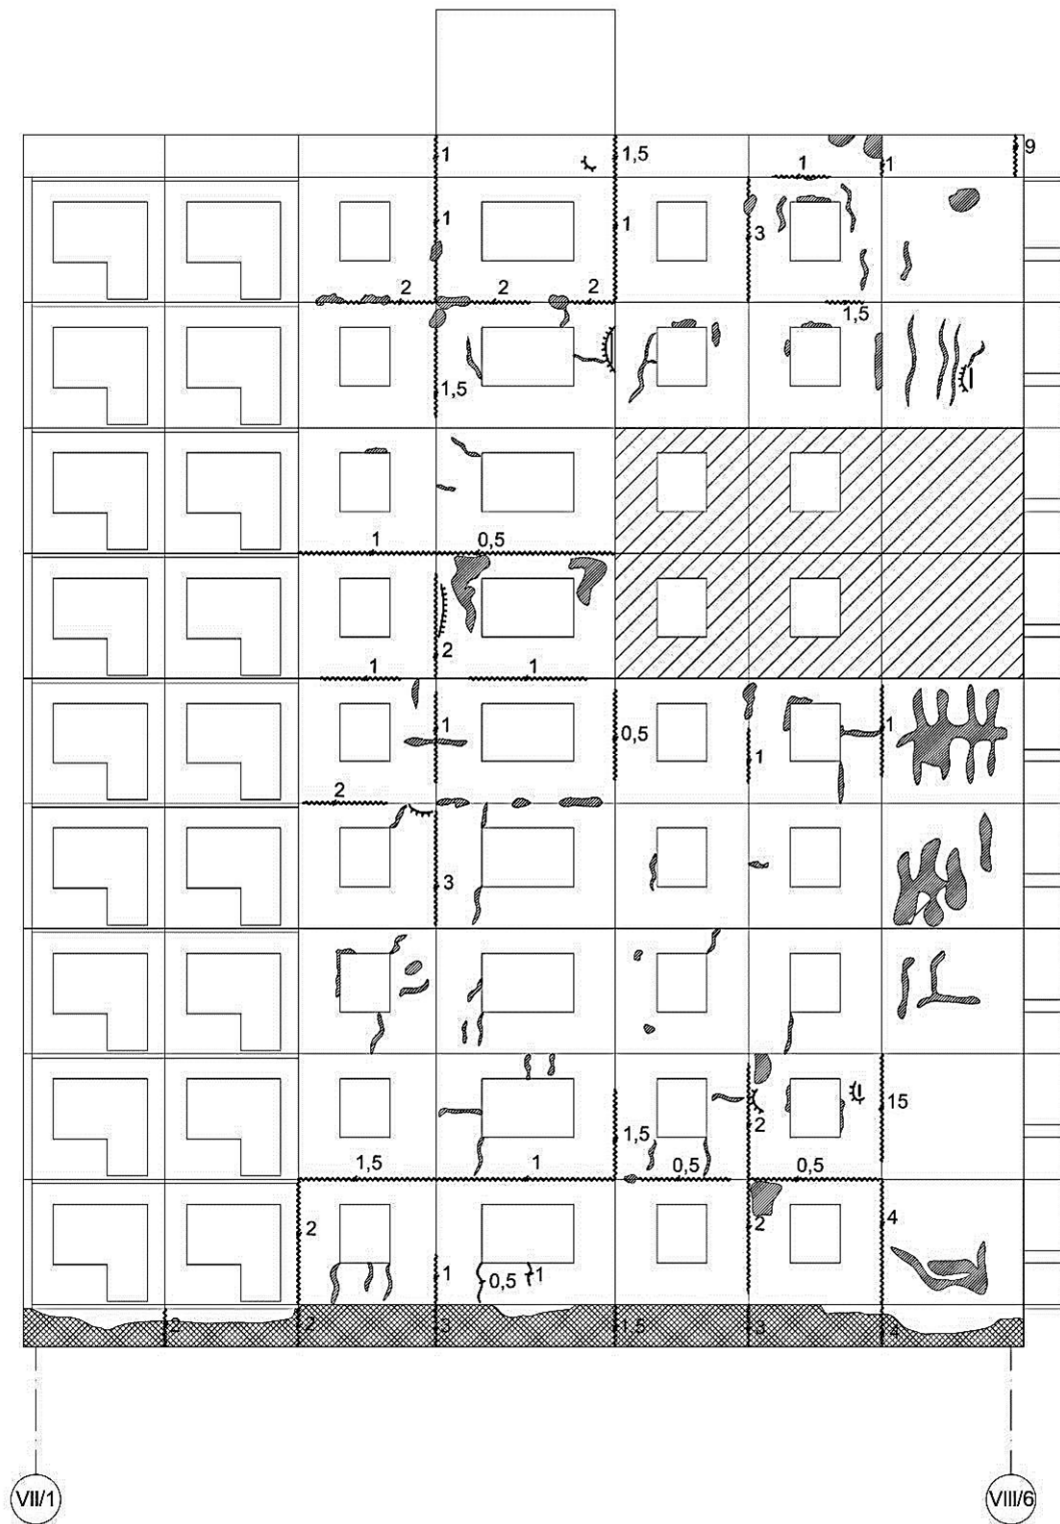
Рисунок 4.4 – Схема пошкоджень зовнішньої стіни по ряду «А»
блок-секції № 1 будівлі об'єкта № 1

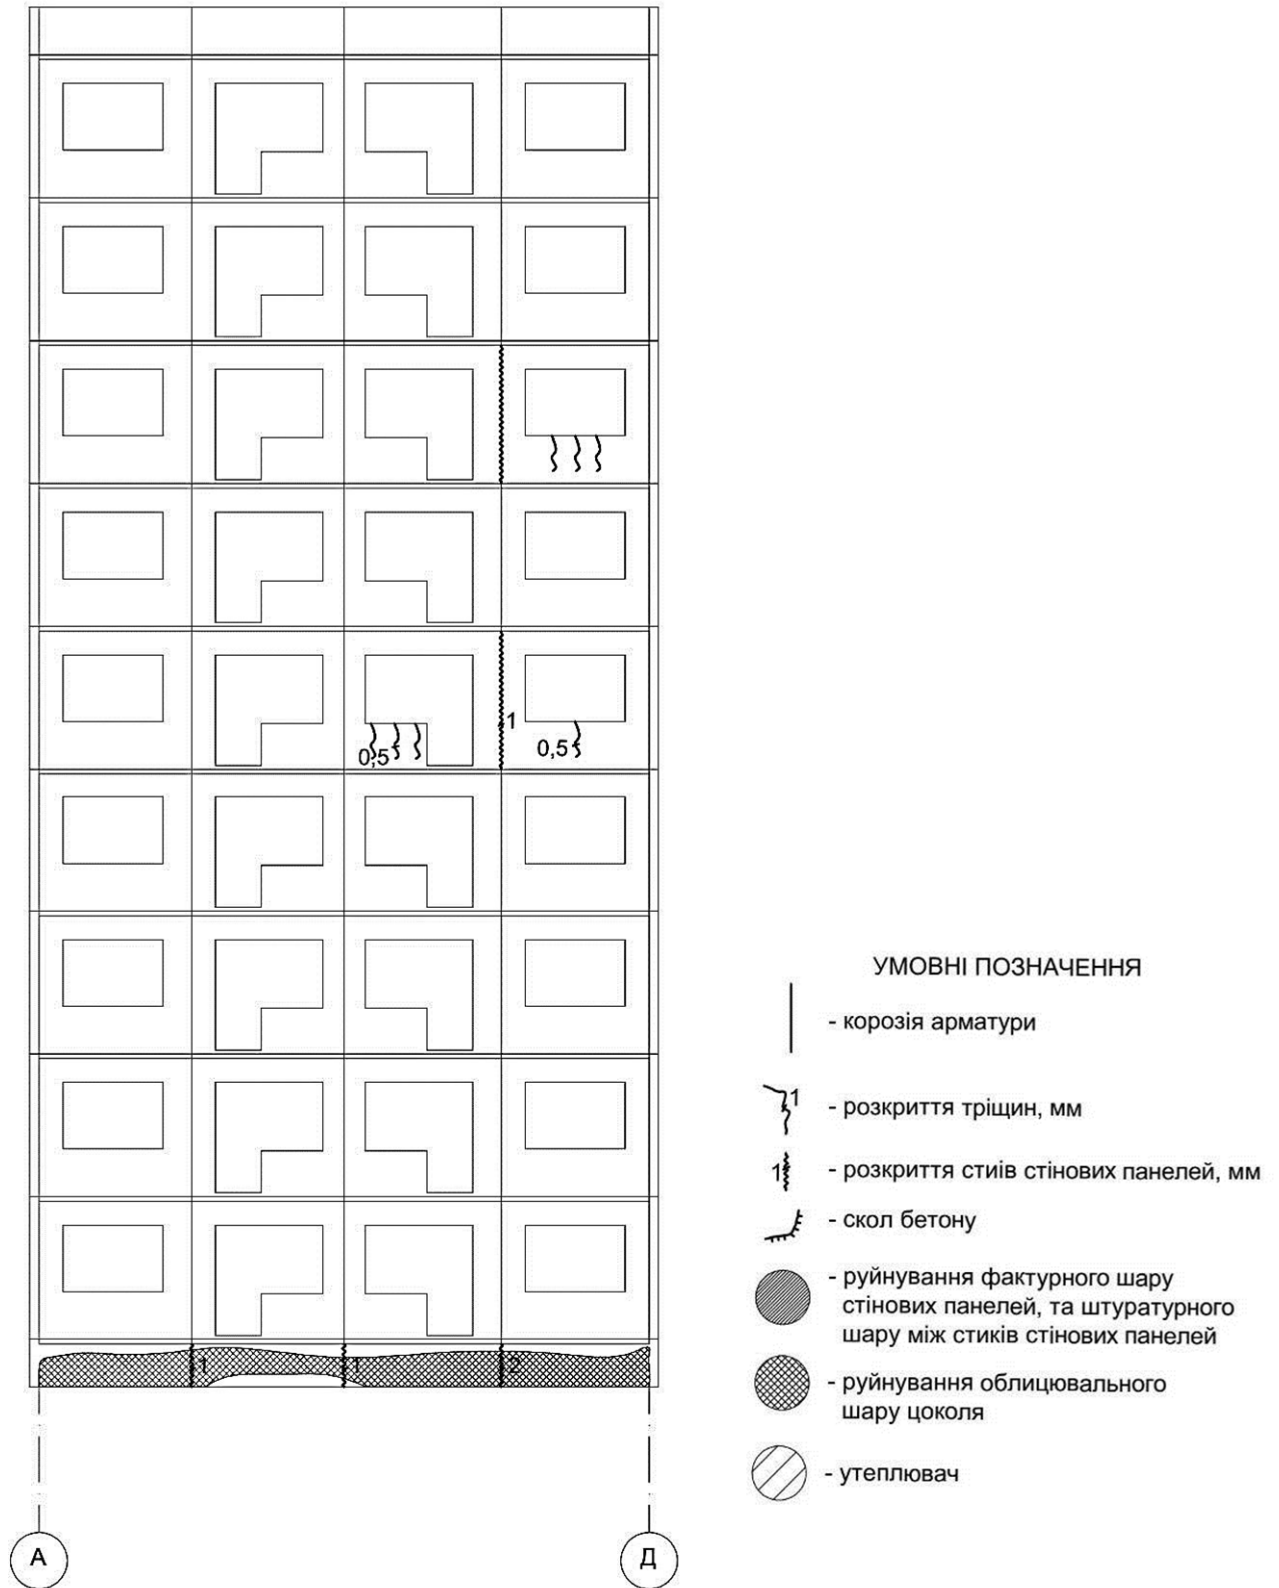
Рисунок 4.5 – Схема пошкоджень зовнішньої стіни по осі «VIII/6»
 блок-секції № 1 будівлі об'єкта № 1

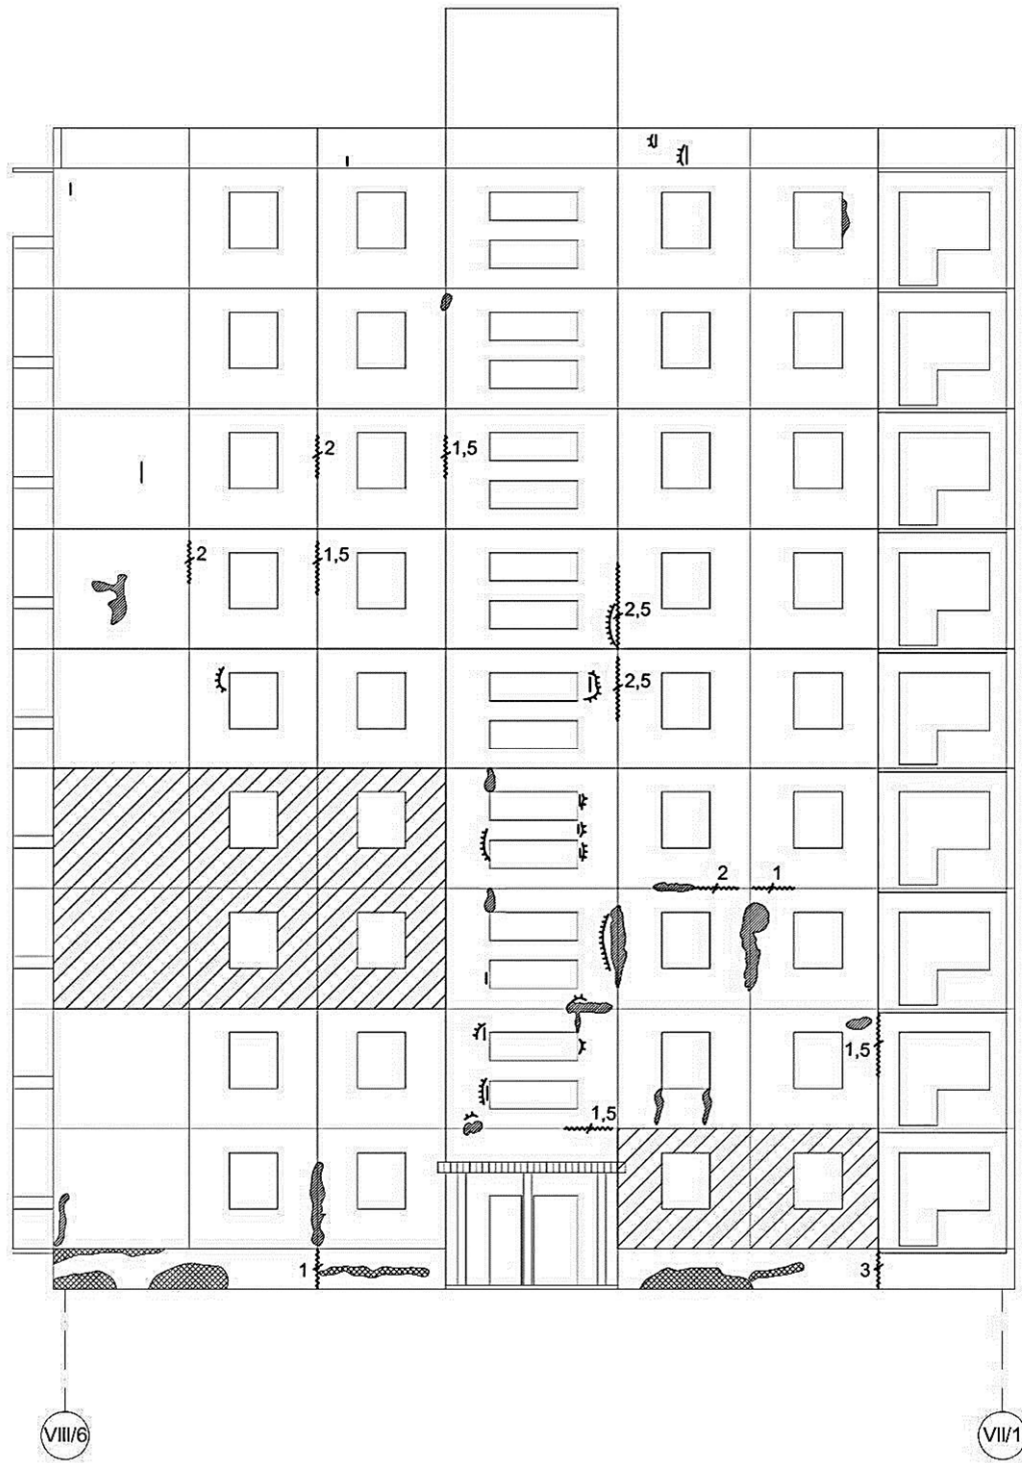
Рисунок 4.6 – Схема пошкоджень зовнішньої стіни по ряду «Д»
блок-секції № 1 будівлі об'єкта № 1

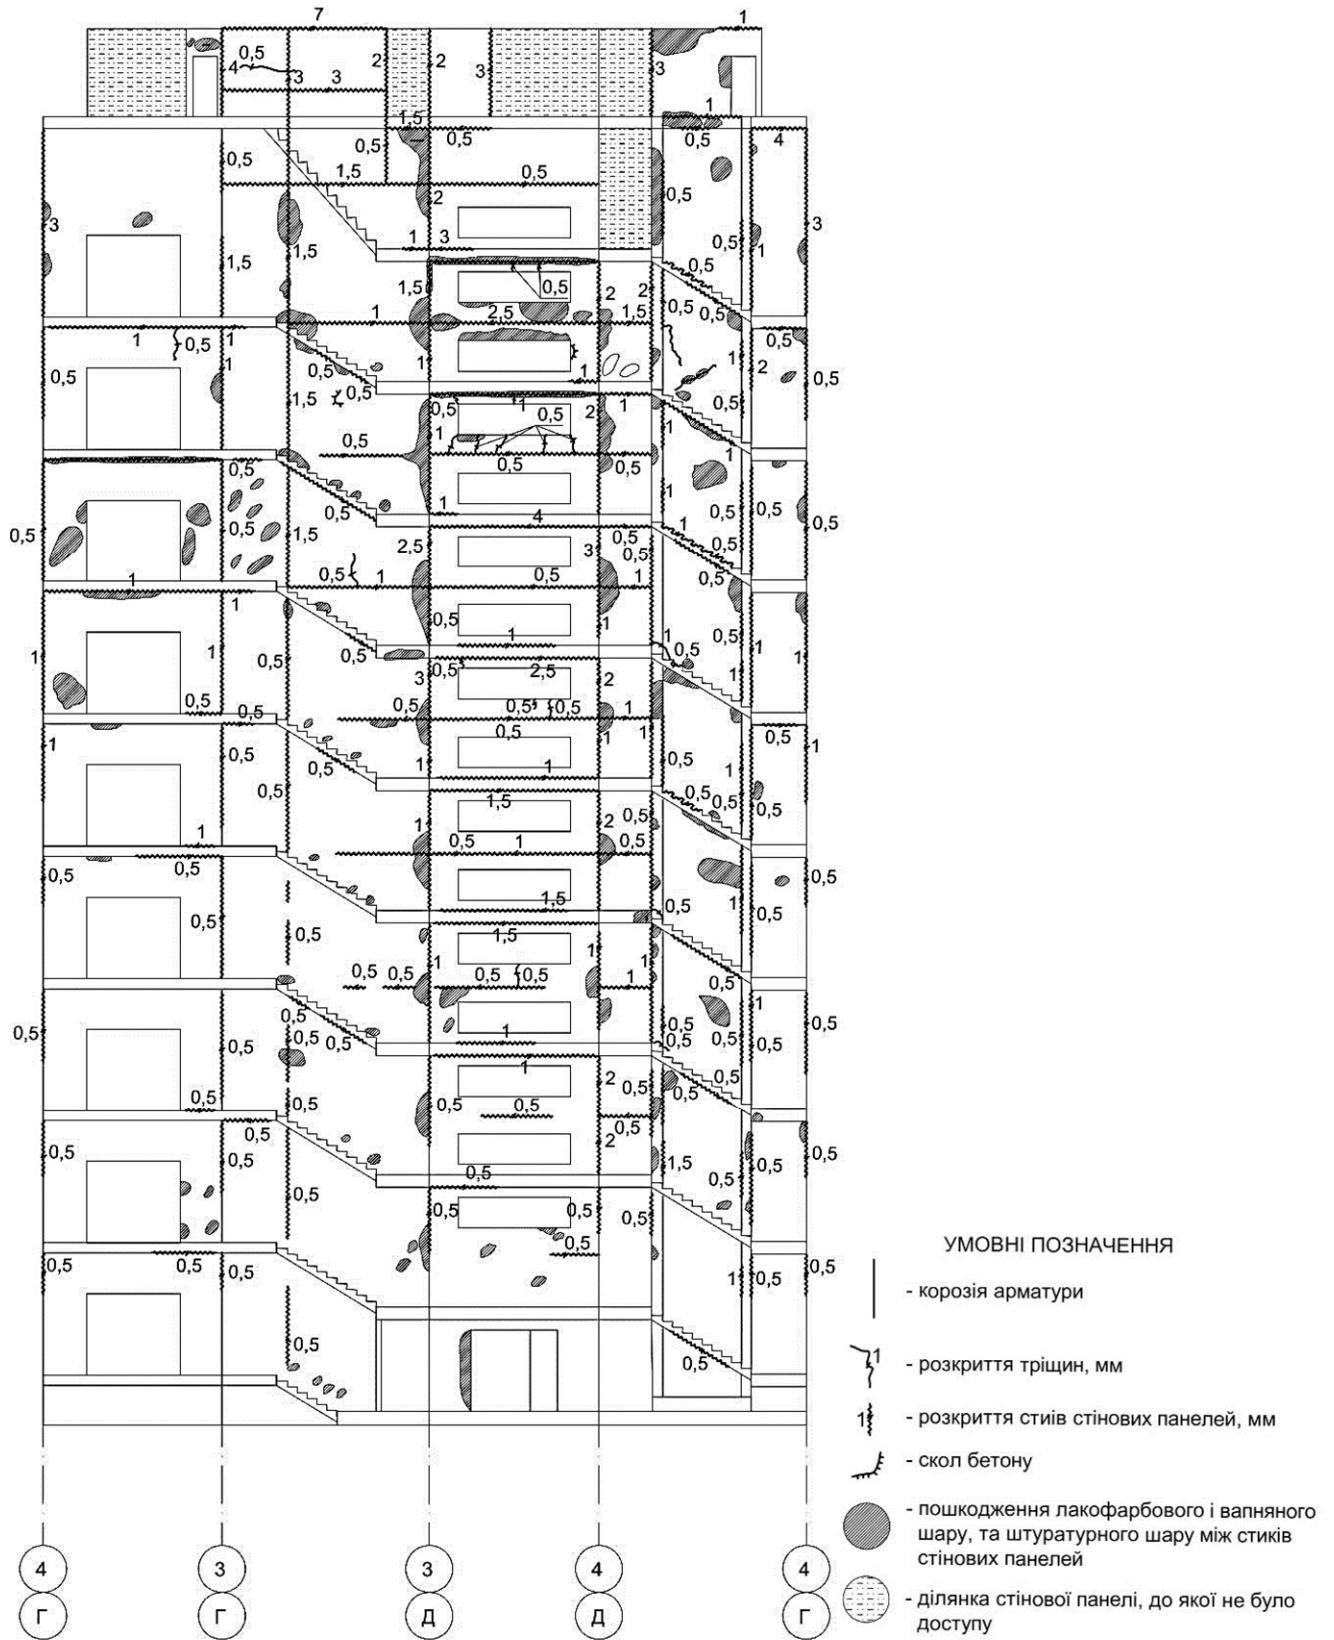
Рисунок 4.7 – Схема пошкоджень стін сходових клітин блок-секції № 1
будівлі об'єкта № 1

Тріщини в стиках стінових панелей $a_T=0,5...3,0$ мм сходової клітини (рисунки 4.7, 4.10).

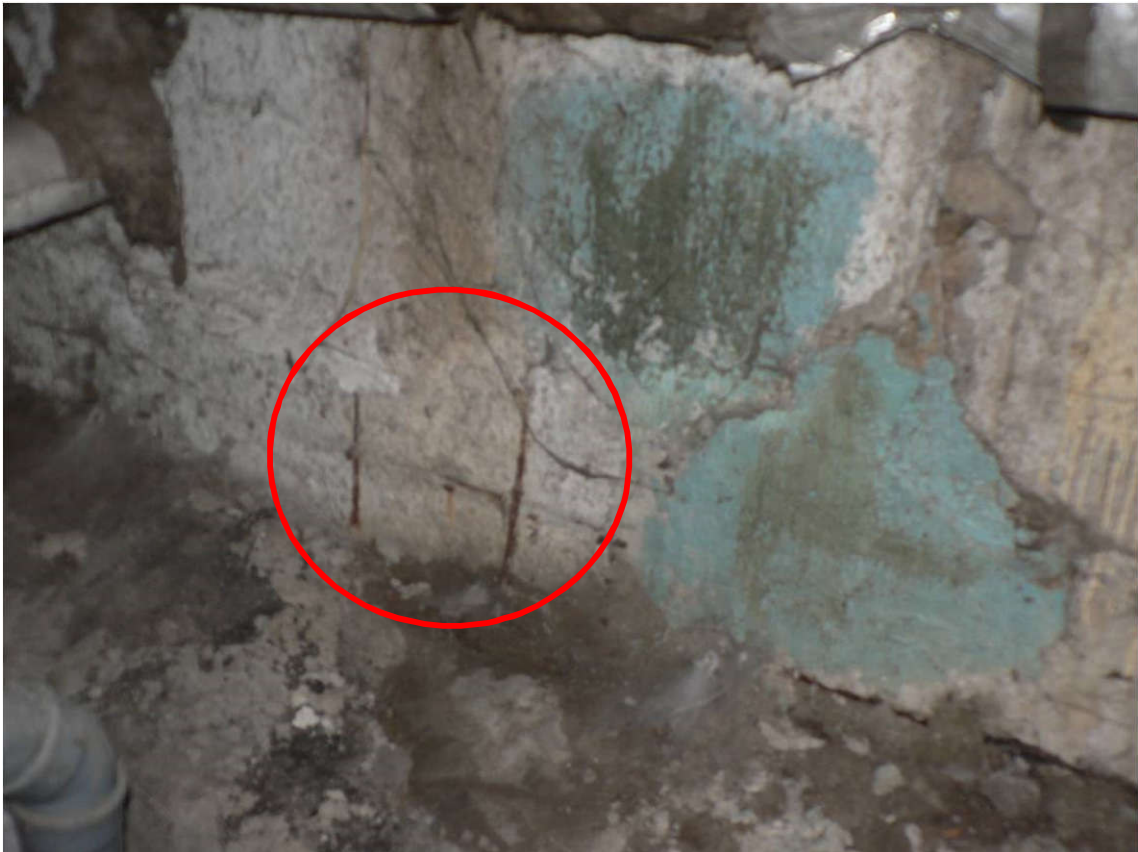
Рисунок 4.8 – Корозія арматури на стінах технічного підпілля по ряду «Д» в осях «4...5»

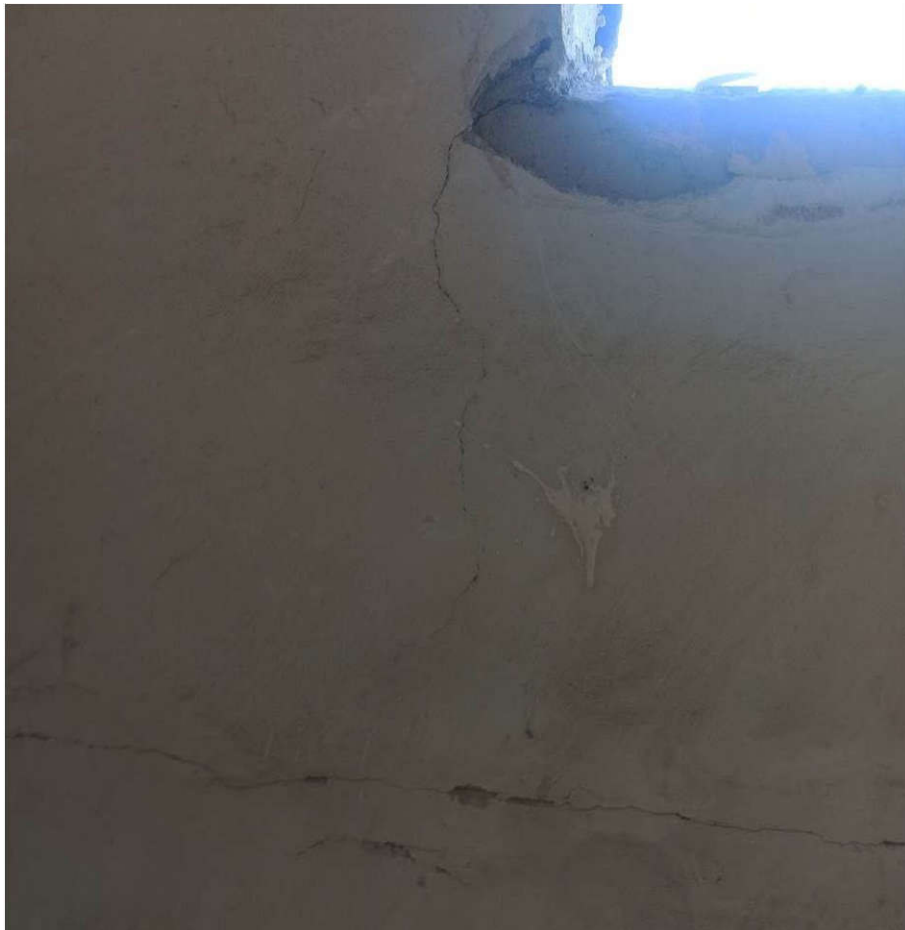
Рисунок 4.9 – Тріщини в стінах на сходовій клітині, восьмий поверх

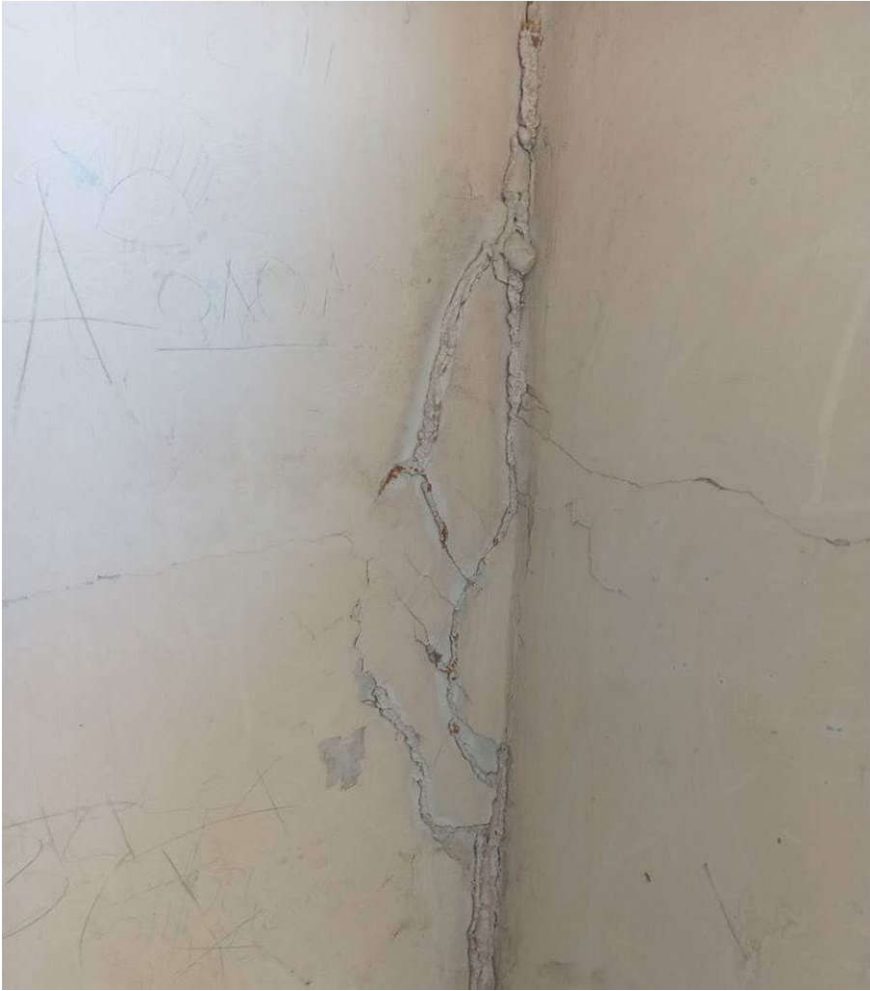
Рисунок 4.10 – Тріщини в стиках стінових панелей сходової клітини

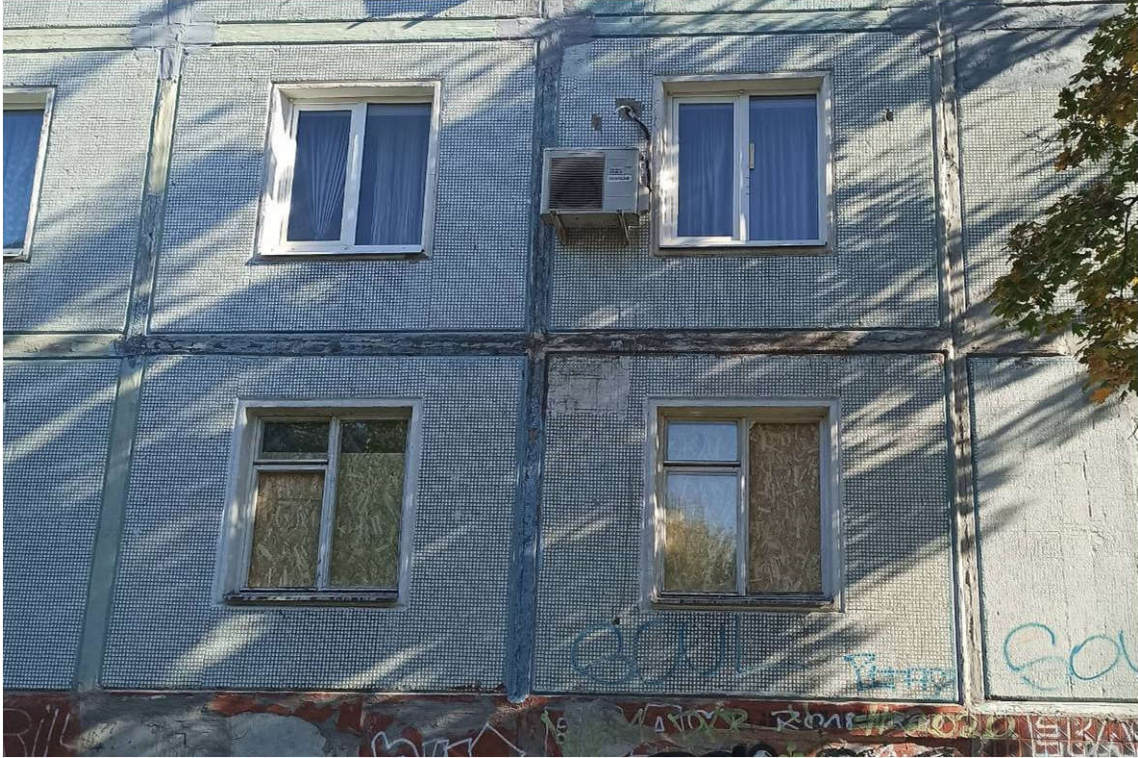
Пошкодження горизонтальних та вертикальних швів між стіновими панелями, руйнація та сколи фактурного шару, захисного шару бетону, корозія арматури головного, дворового та торцевого фасадів наведено на рисунках 4.4...4.6, 4.11.

Рисунок 4.11 – Тріщини в стиках зовнішніх стінових панелей

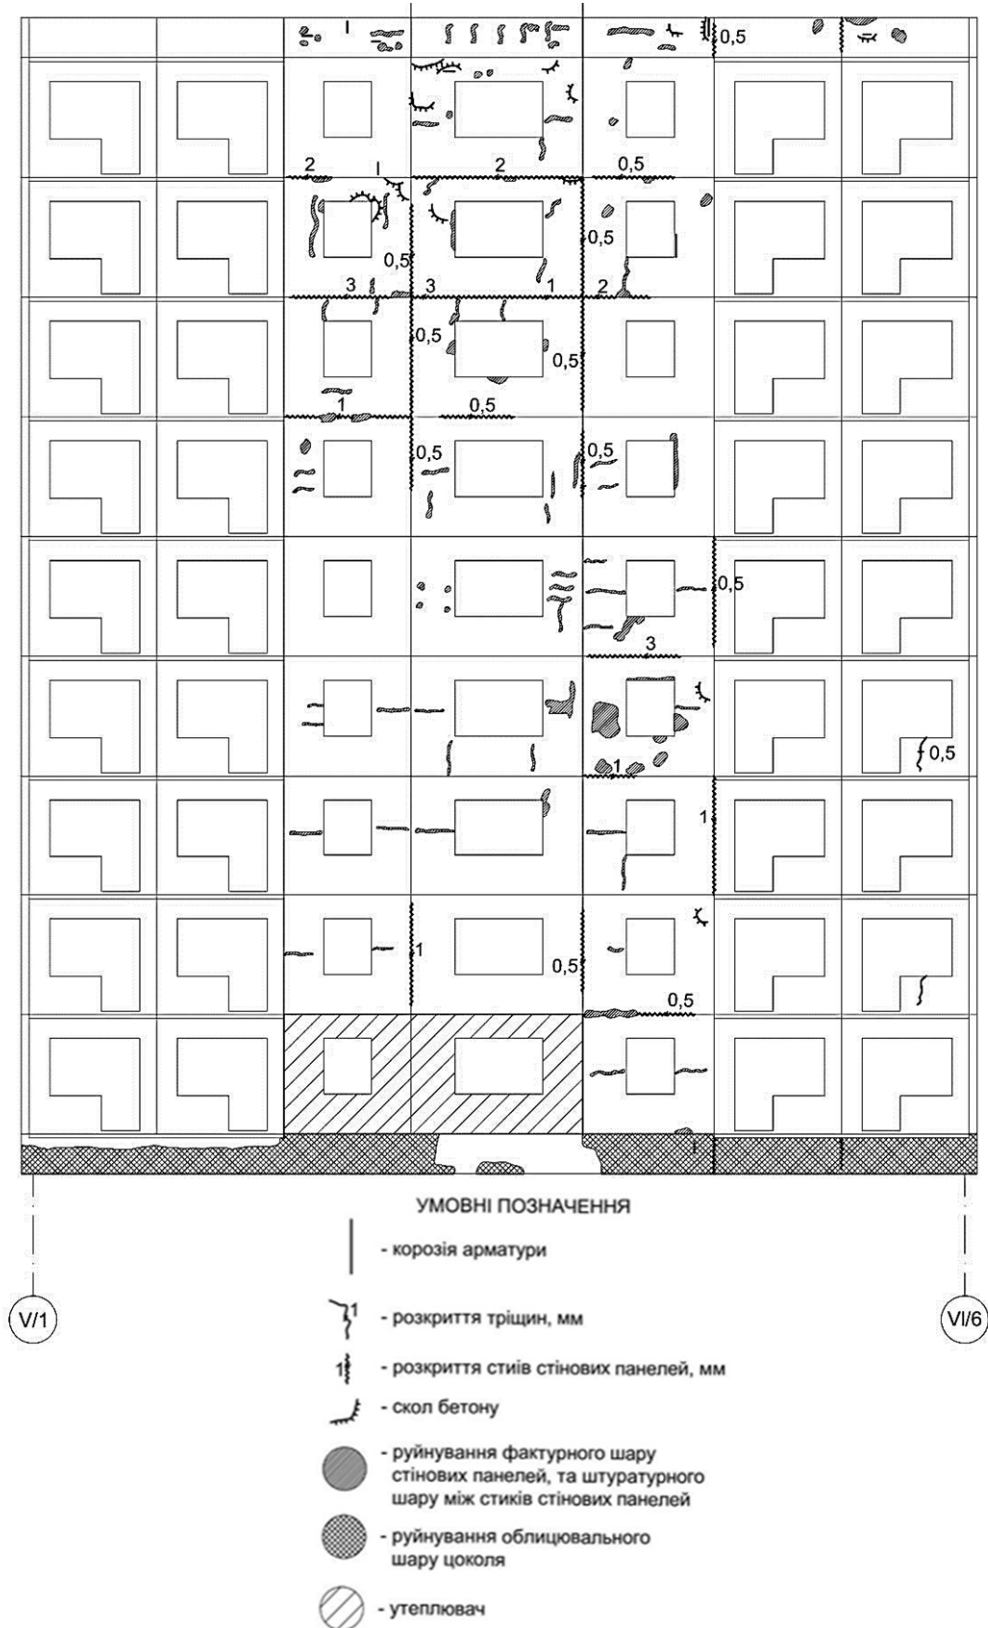
Рисунок 4.16 – Схема пошкоджень зовнішньої стіни по ряду «А» блок-секції № 2 будівлі об'єкта № 1

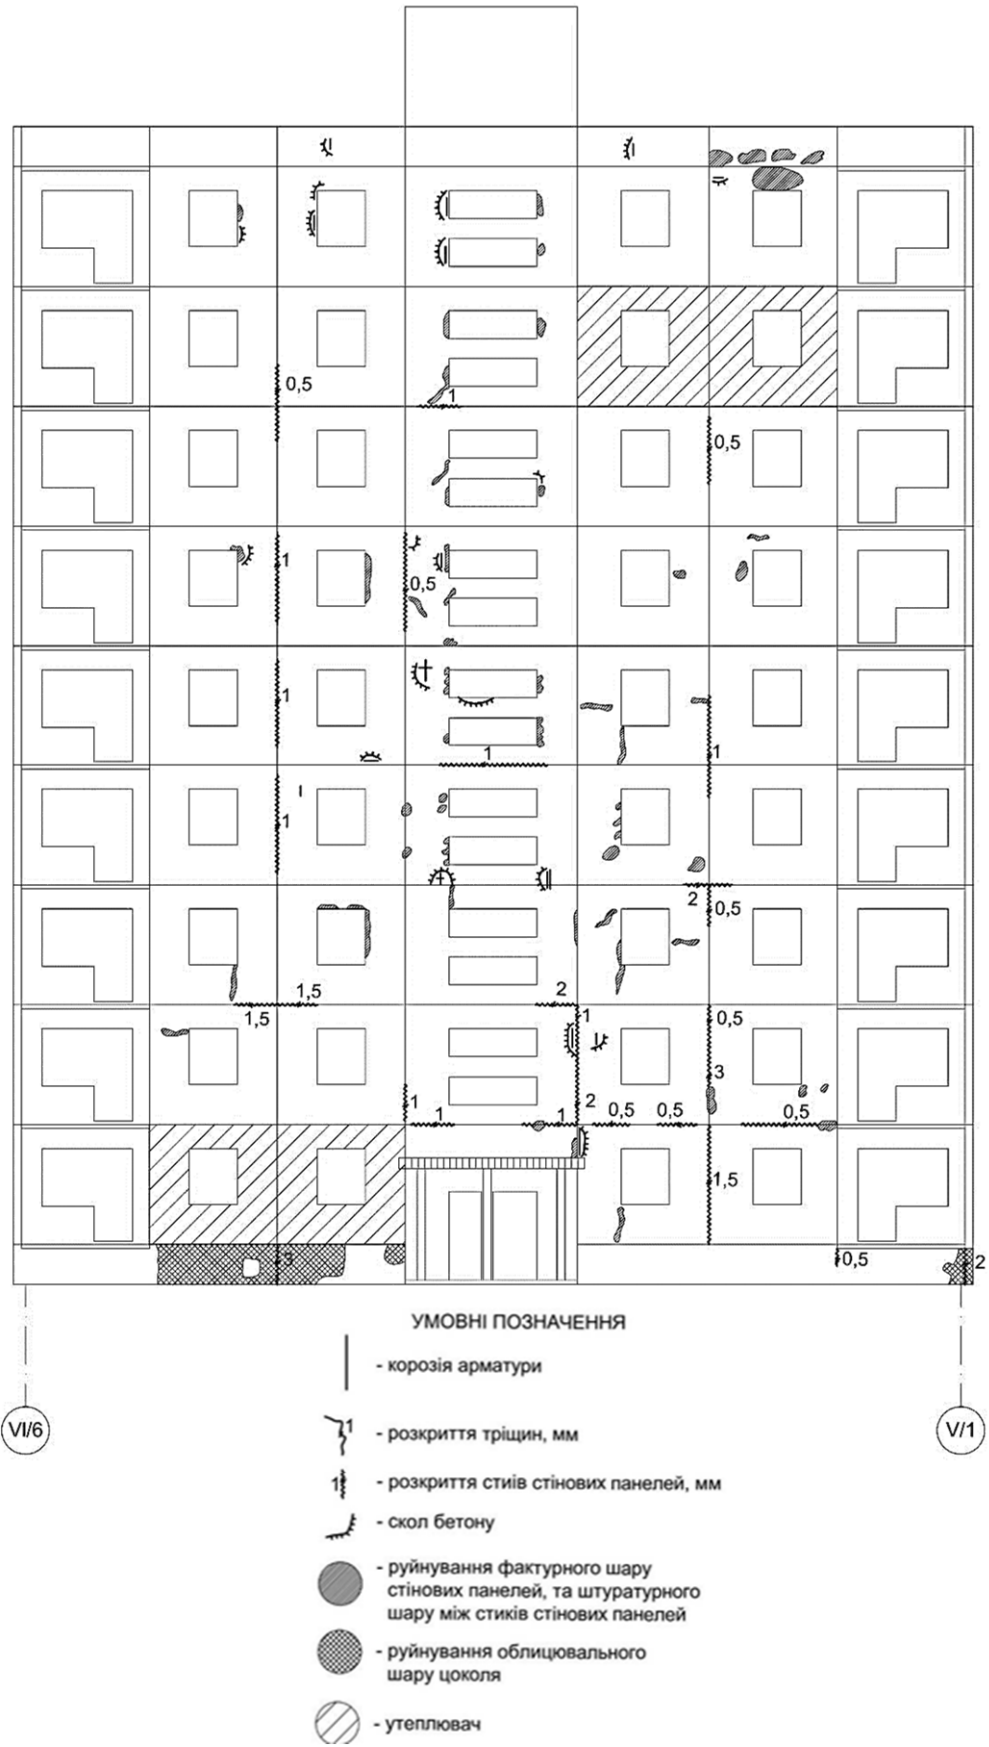
Рисунок 4.17 – Схема пошкоджень зовнішньої стіни по ряду «Д» блок-секції № 2 будівлі об'єкта № 1

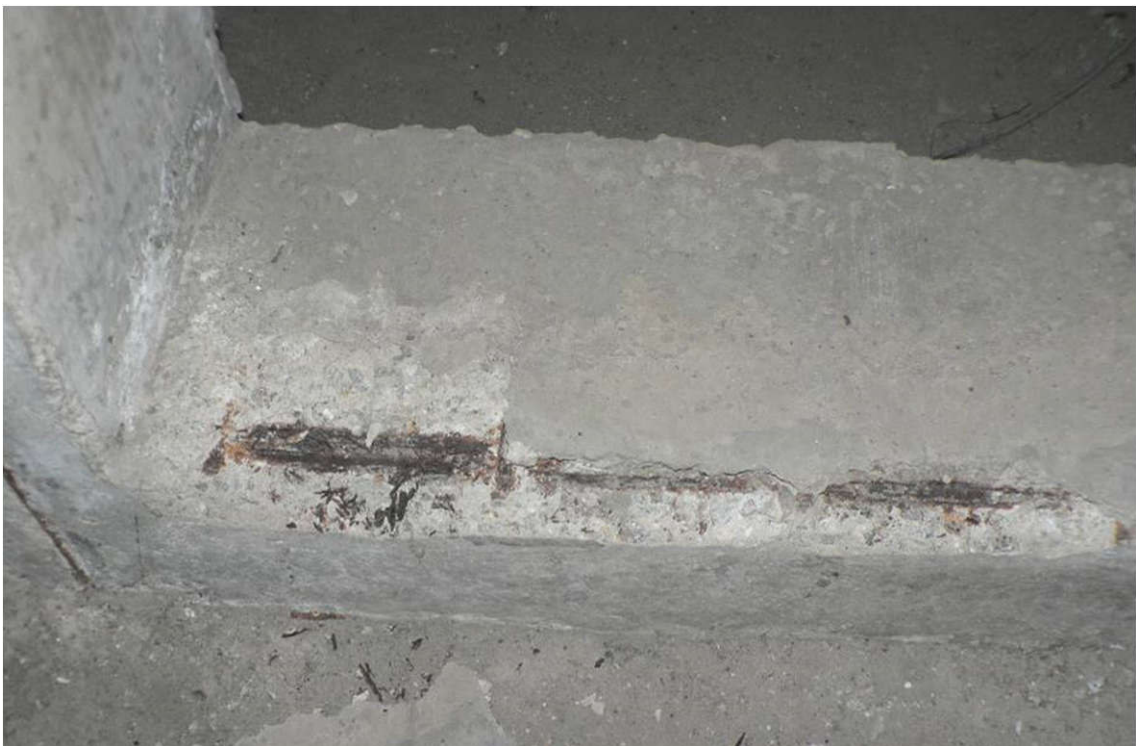
Рисунок 4.19 – Корозія арматури та сколи бетону на стінах технічного підпілля по ряду «В» в осях «5...VI/6»

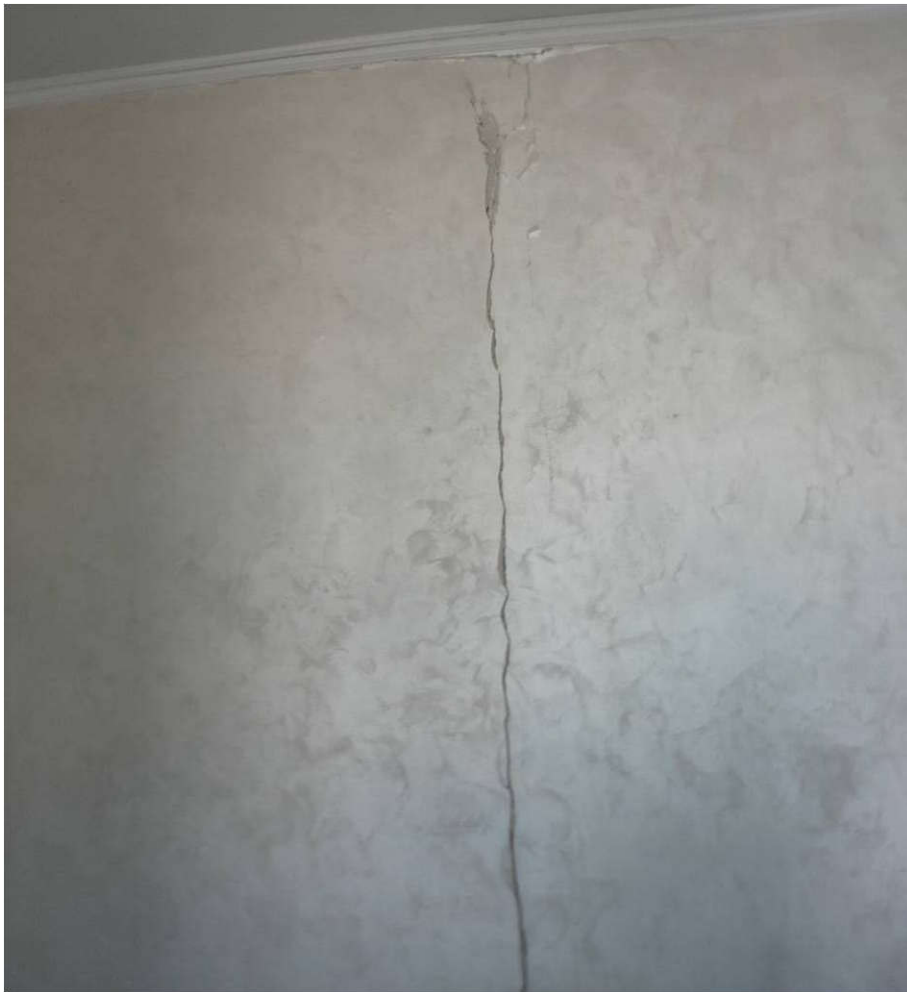
Рисунок 4.20 – Тріщина в швах між стіновими панелями в квартирі № 45

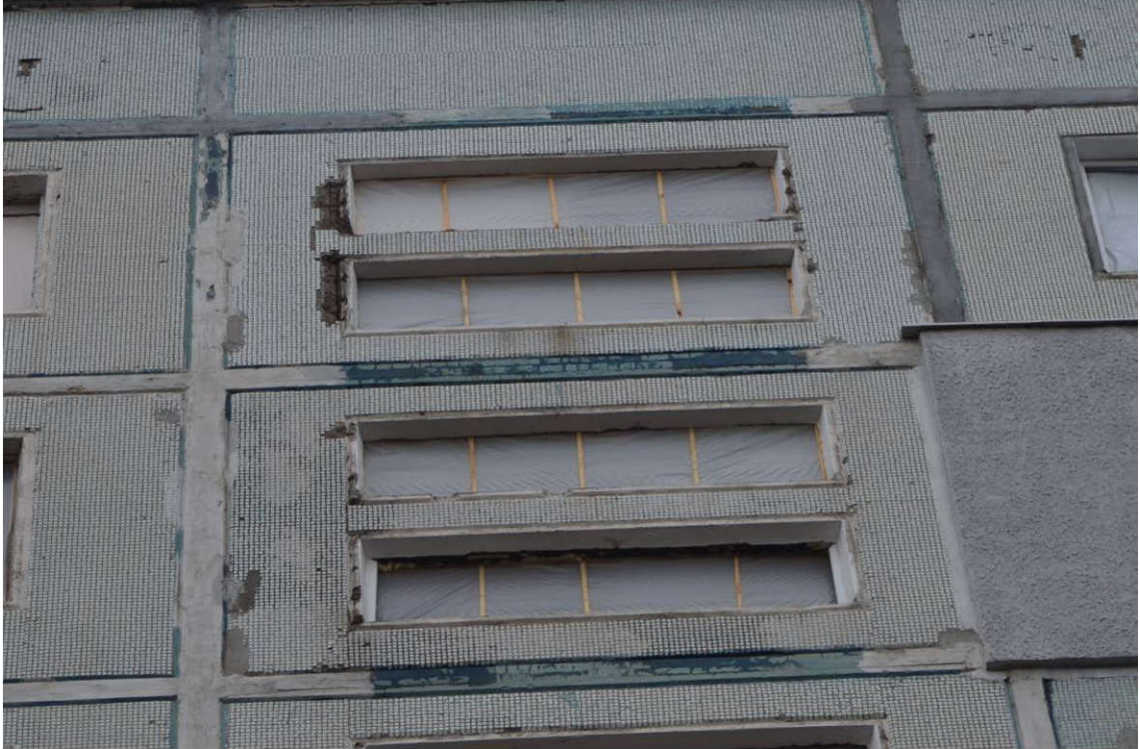
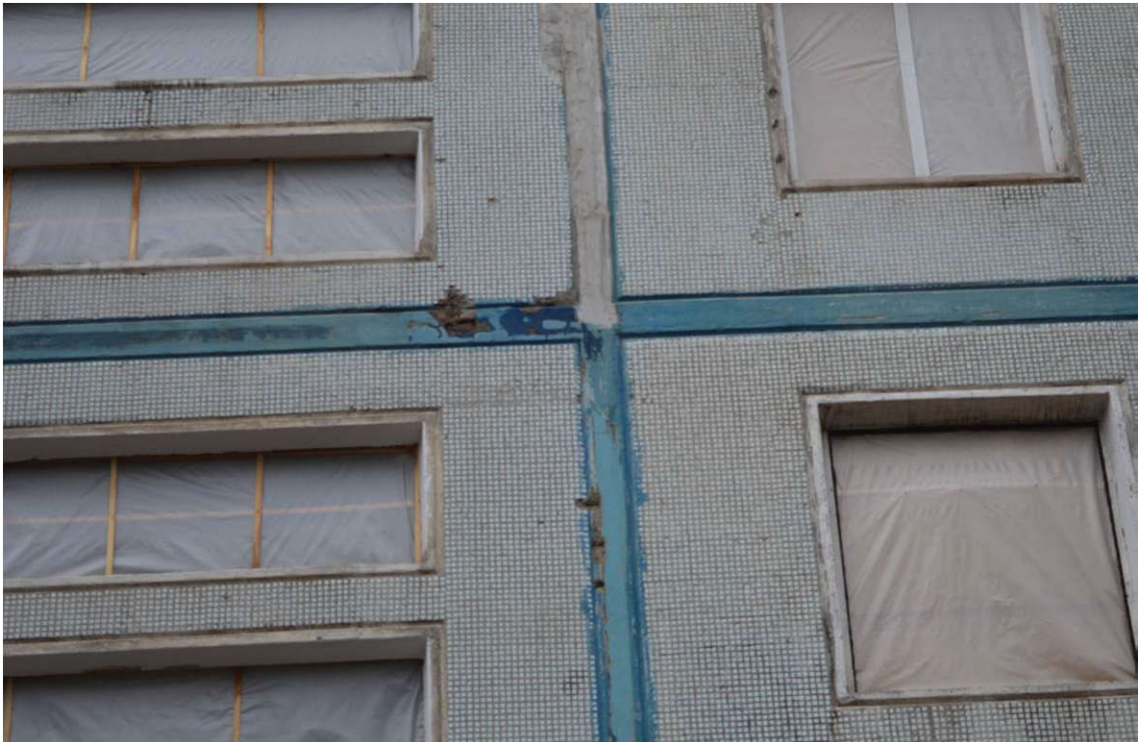
Руйнація та сколи фактурного шару, захисного шару бетону, корозія арматури головного та дворового фасаду наведено на рисунках 4.16, 4.17, 4.21.

Рисунок 4.21 – Руйнація фактурного шару зовнішніх стінових панелей

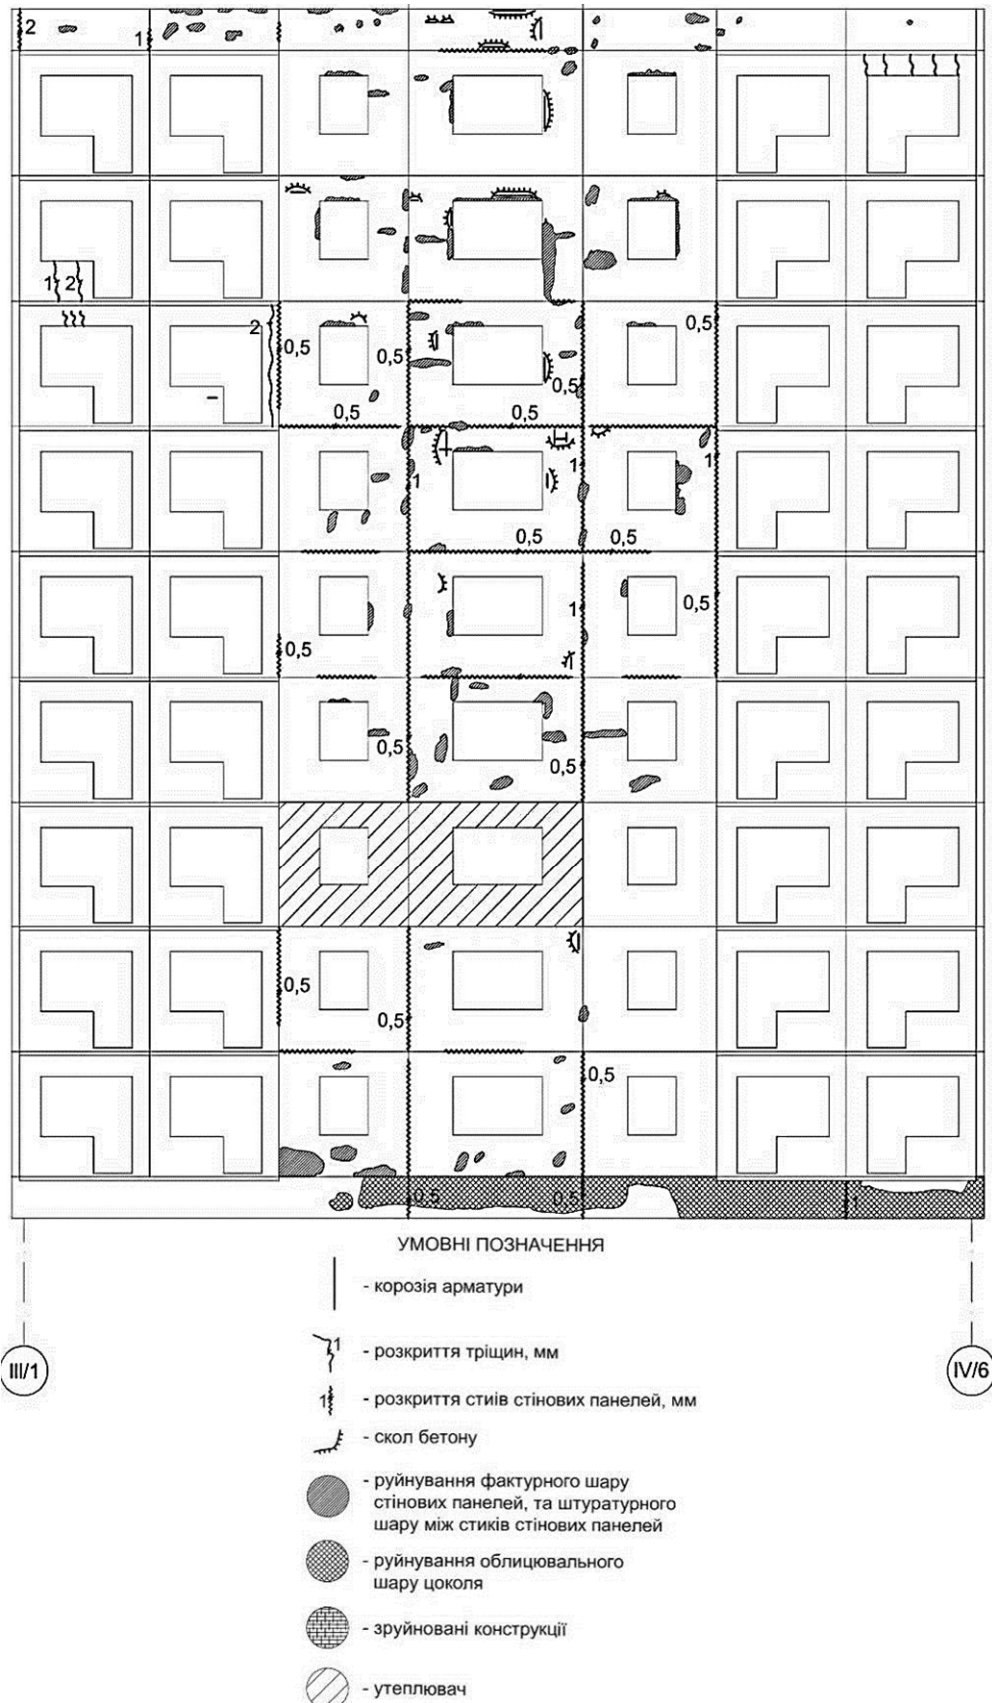
Рисунок 4.27 – Схема пошкоджень зовнішньої стіни по ряду «А» блок-секції № 3 будівлі об'єкта № 1

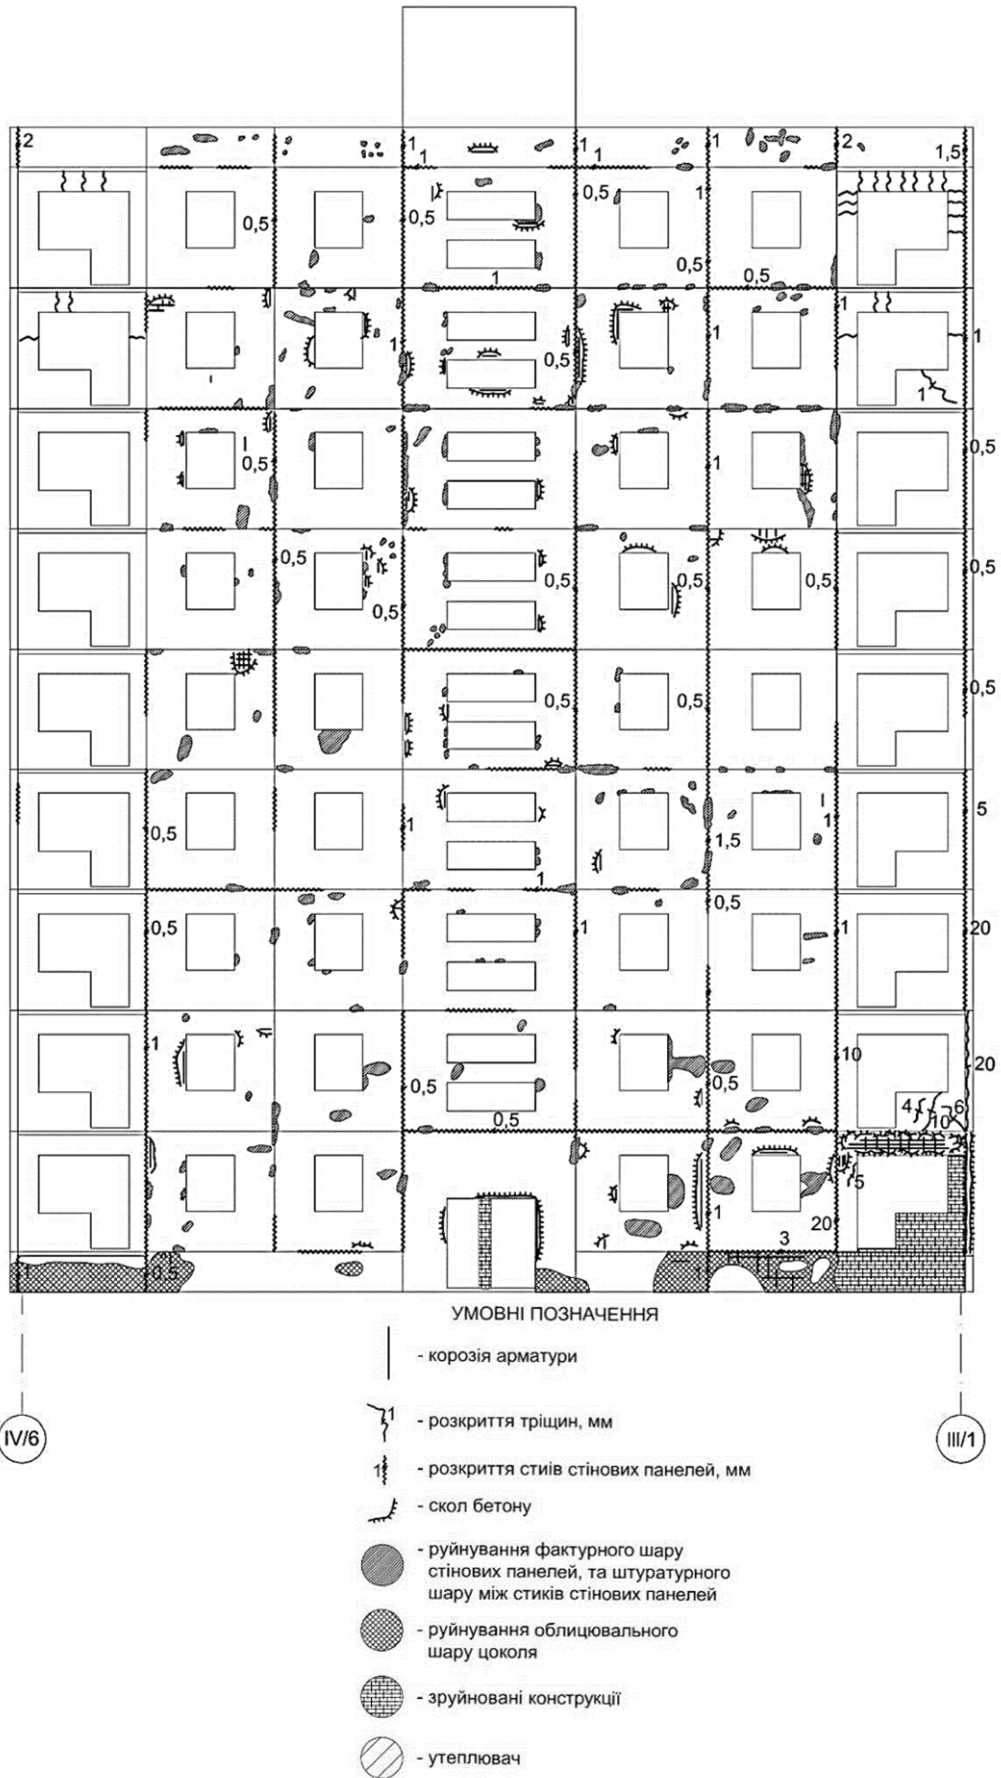
Рисунок 4.28 – Схема пошкоджень зовнішньої стіни по ряду «Д» блок-секції № 3 будівлі об'єкта № 1
