Кваліфікаційна робота/проект

на тему: Визначення технічного стану великопанельних житлових будинків,
пошкоджених внаслідок вибуху російської ракети, та умови їх відновлення

Івженко Є. В. Визначення технічного стану великопанельних житлових будинків, пошкоджених внаслідок вибуху російської ракети, та умови їх відновлення.

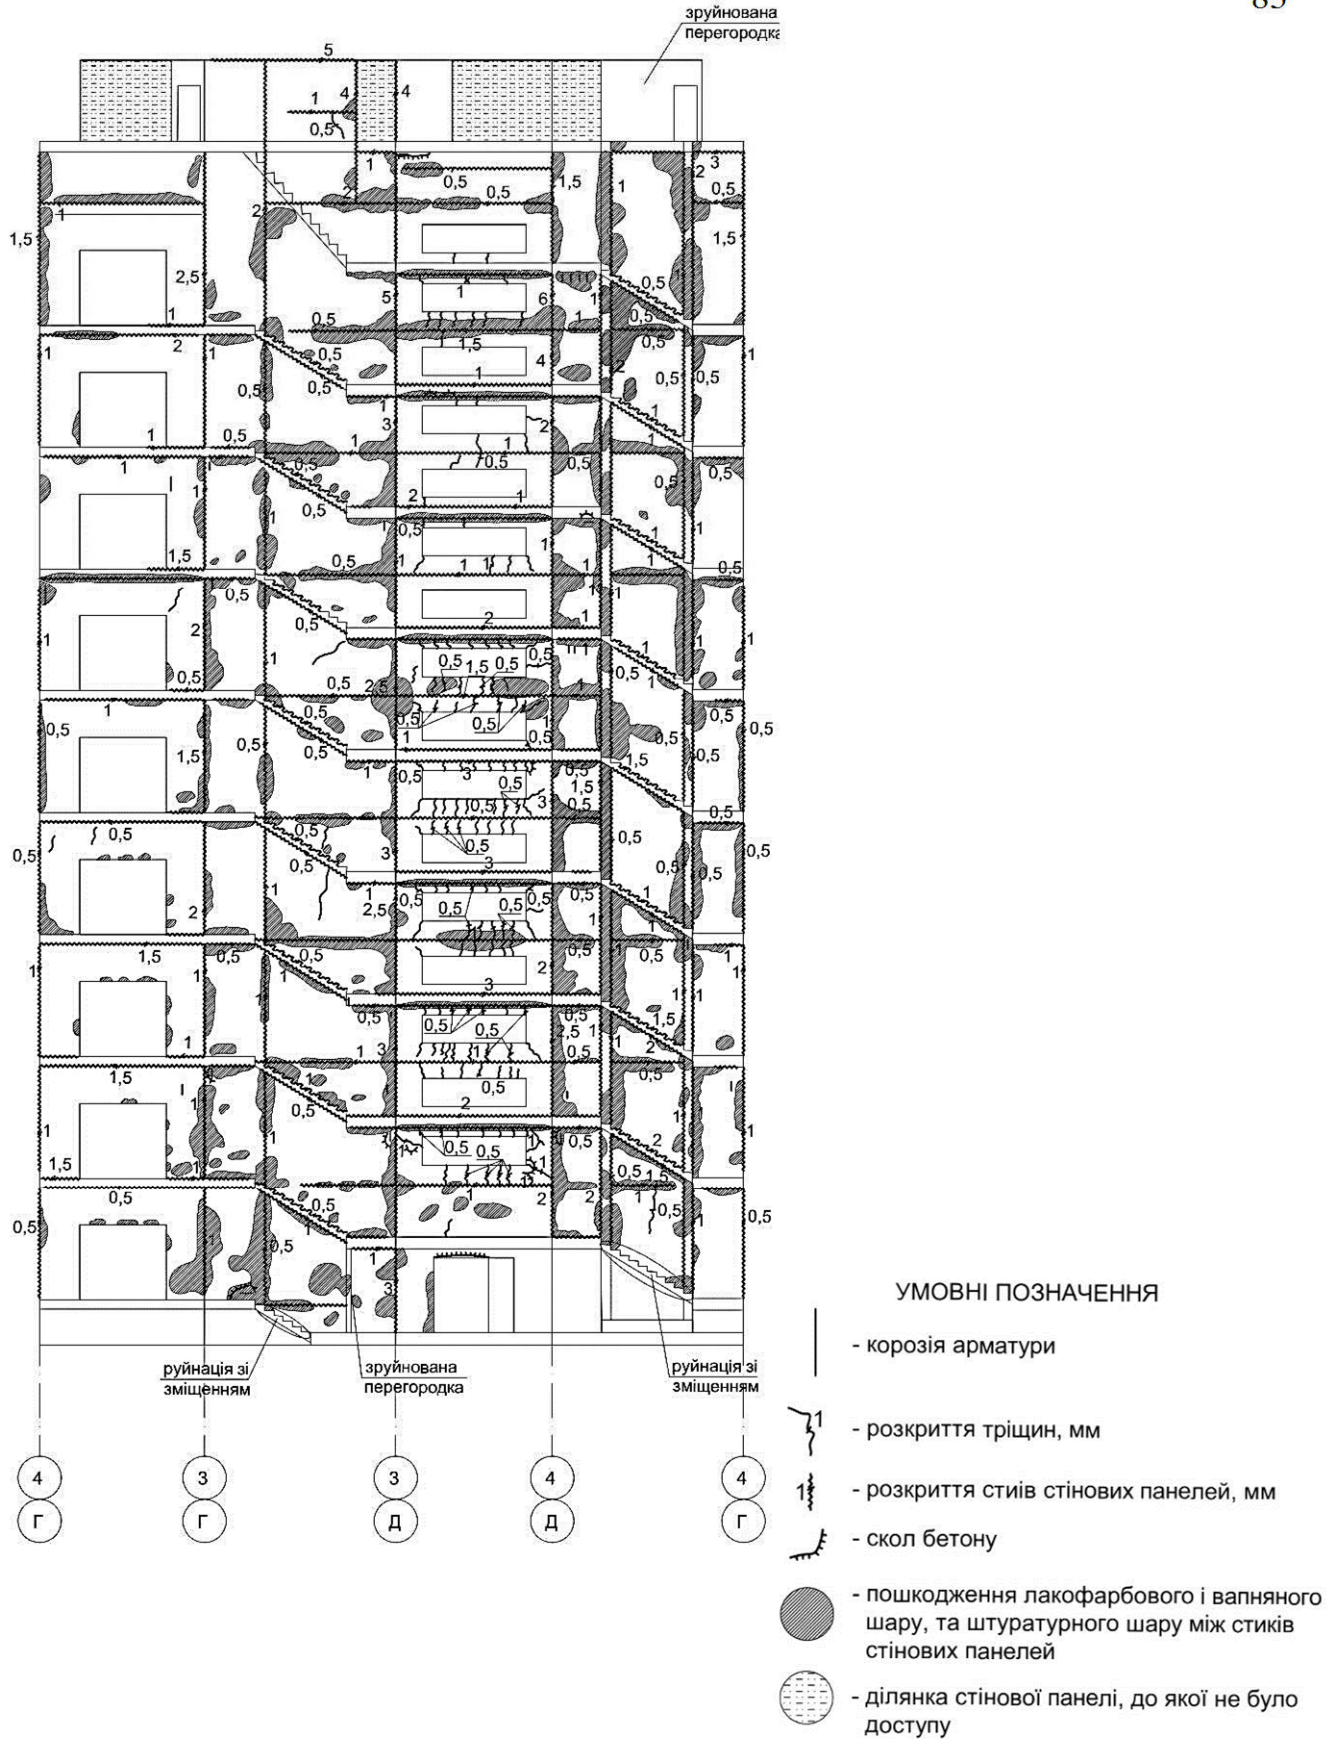
Рисунок 4.29 – Схема пошкоджень стін сходових клітин блок-секції № 3 будівлі об'єкта № 1

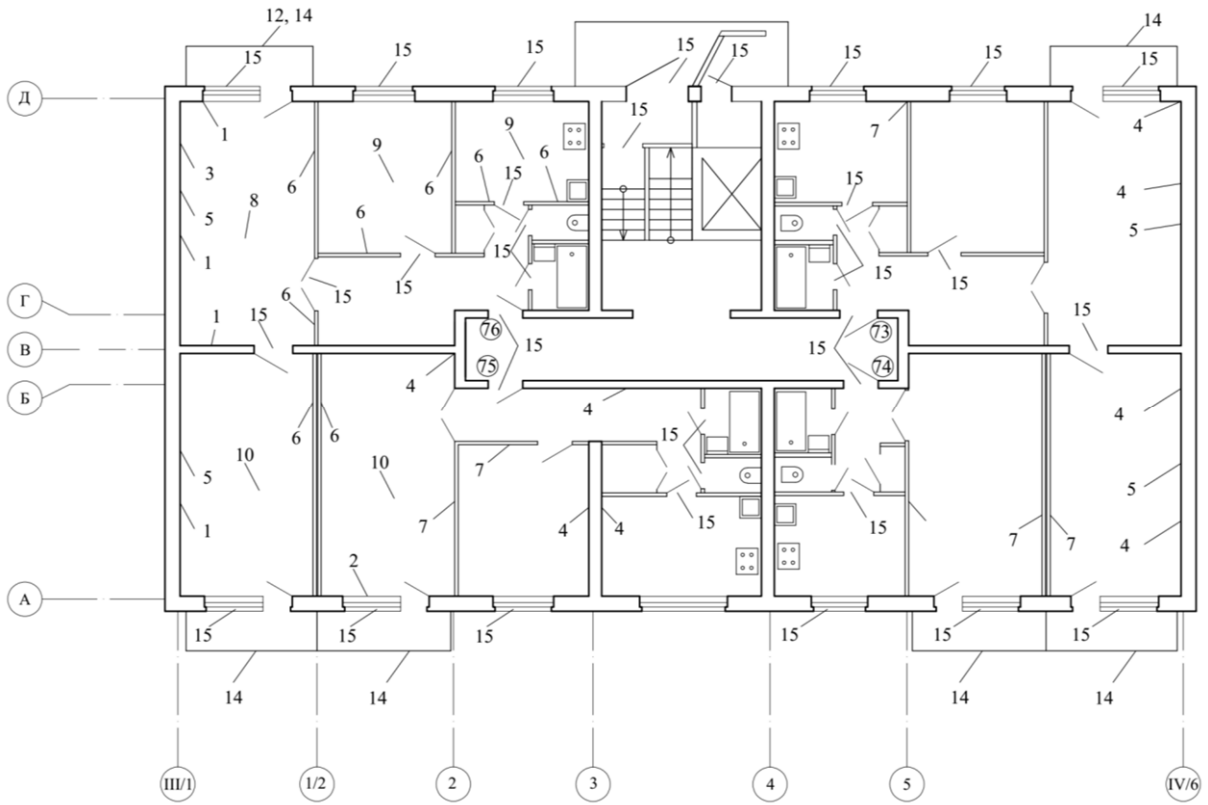
Рисунок 4.30 – План першого поверху блок-секції № 3 будівлі
об'єкта № 1 з пошкодженнями конструкцій

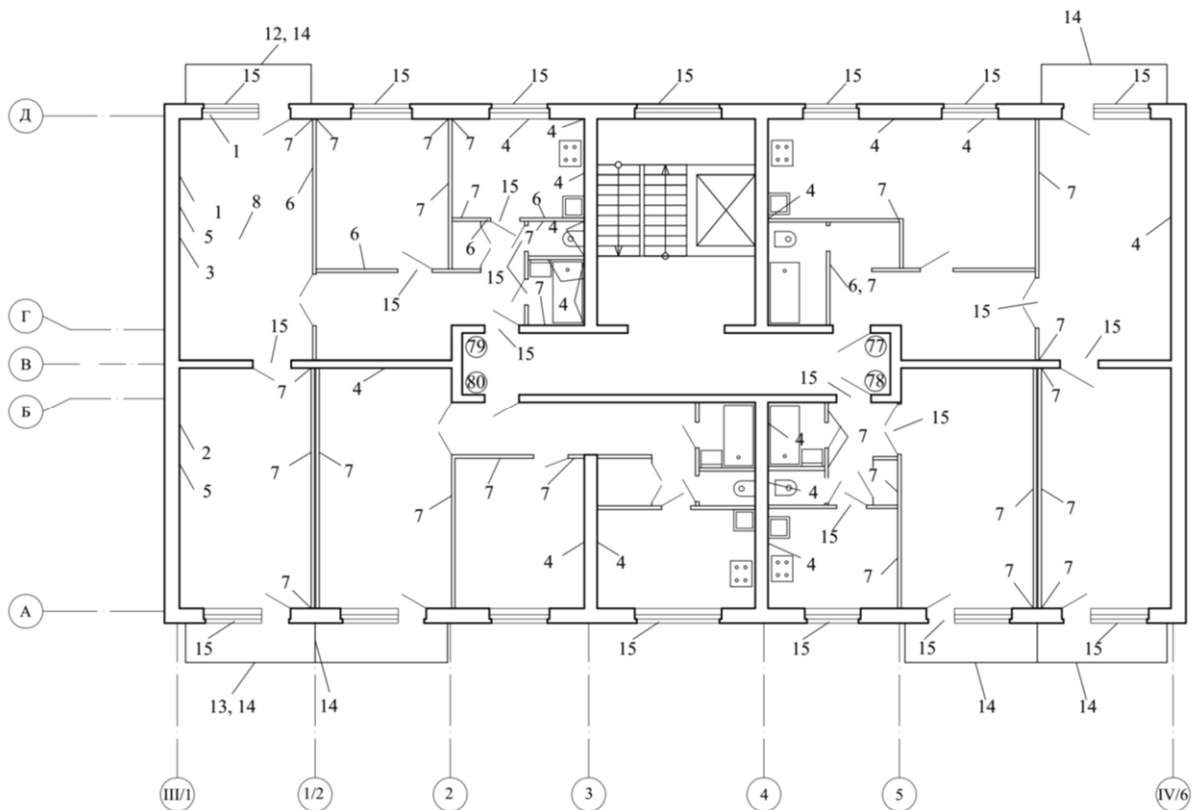
Рисунок 4.31 – План другого поверху блок-секції № 3 будівлі
об'єкта № 1 з пошкодженнями конструкцій

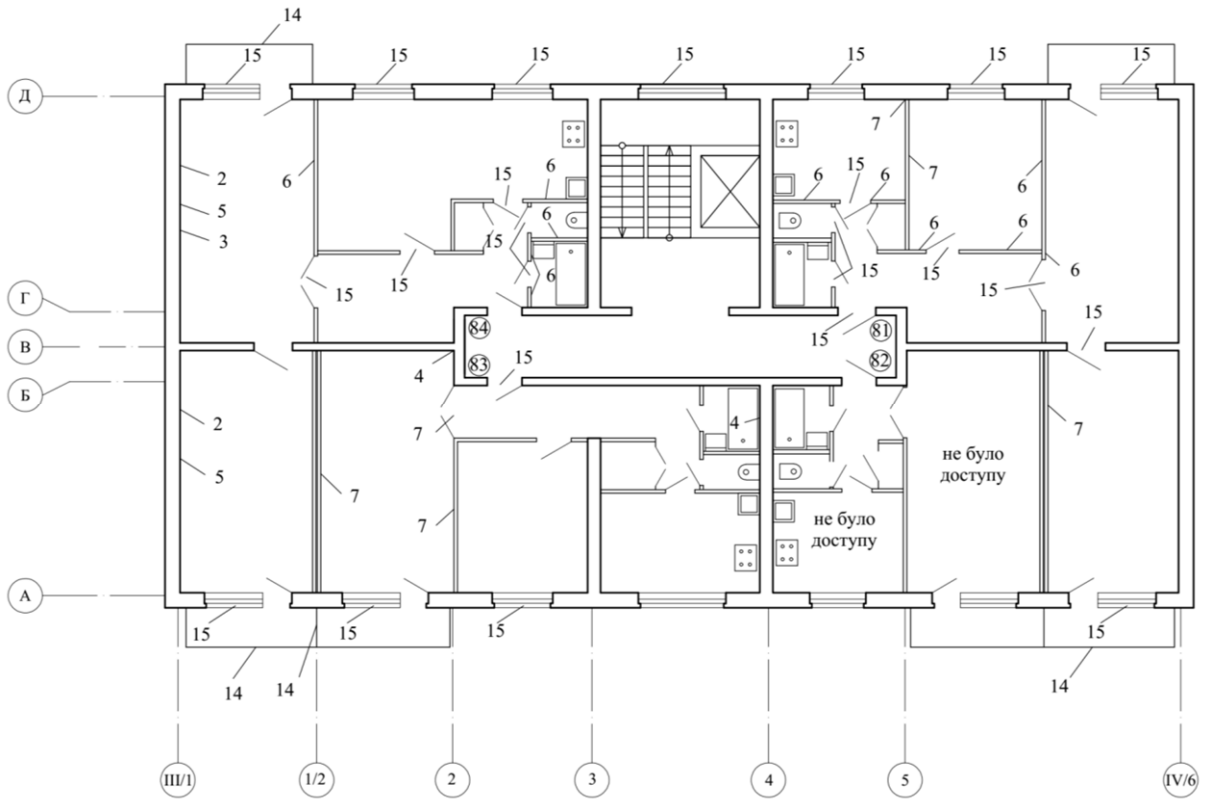
Рисунок 4.32 – План третього поверху блок-секції № 3 будівлі
об'єкта № 1 з пошкодженнями конструкцій

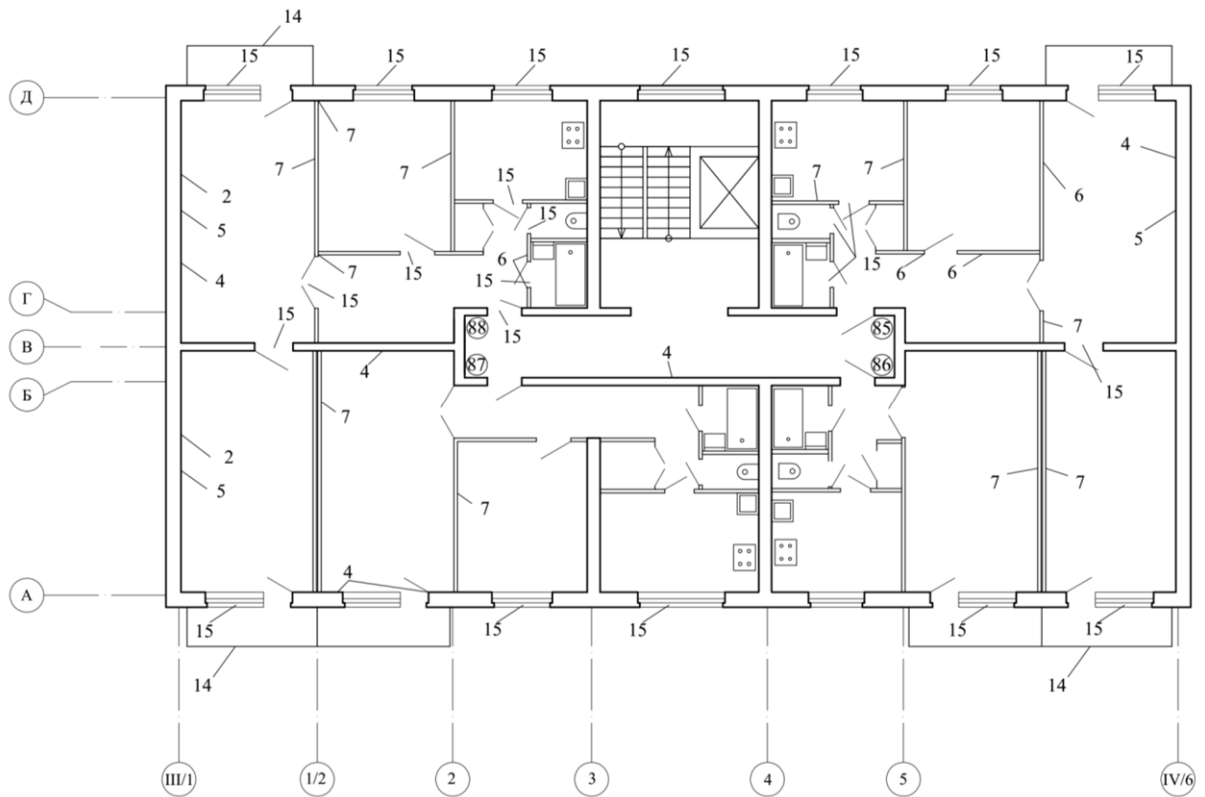
Рисунок 4.33 – План четвертого поверху блок-секції № 3 будівлі
об'єкта № 1 з пошкодженнями конструкцій

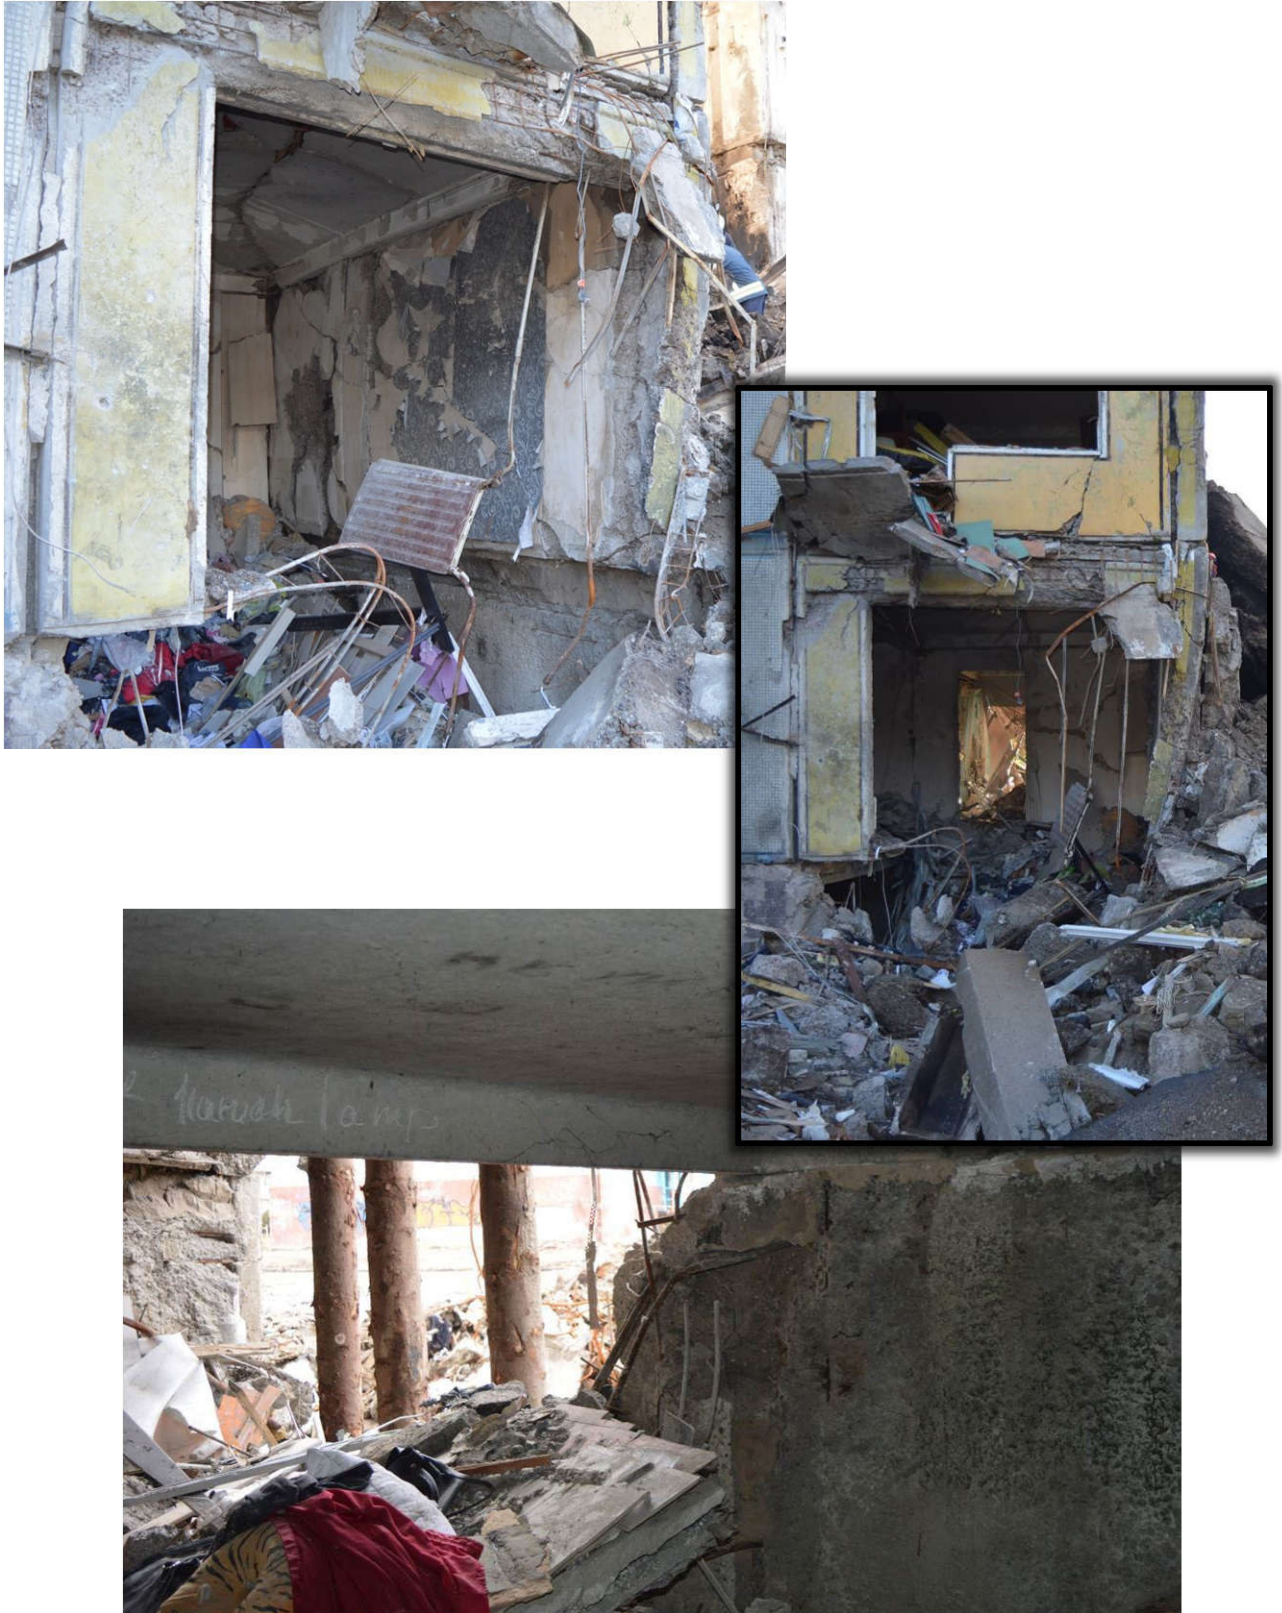
Рисунок 4.35 – Руйнація та пошкодження панелей технічного підпілля та першого, другого поверхів

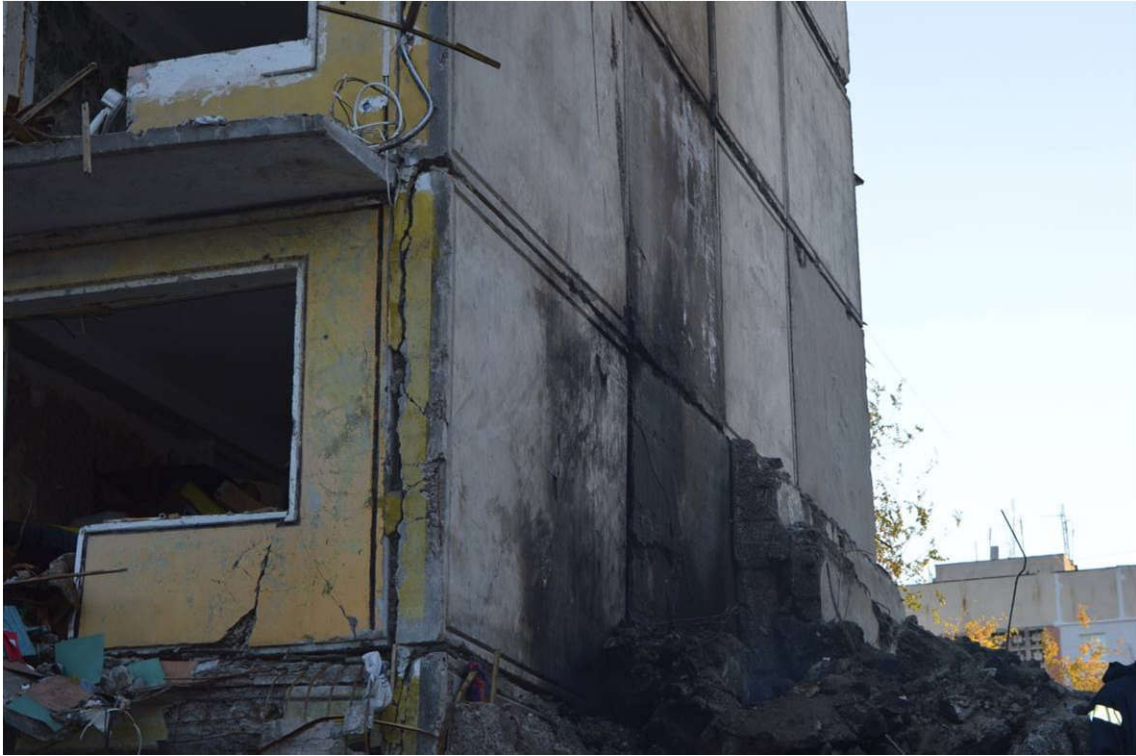
Пошкодження від дії полум'я та високих температур шести панелей на першому...третьому поверхах по осі «III/1» в рядах «В...Д» наведено на рисунку 4.37.

Рисунок 4.37 – Пошкодження панелей під дією полум'я та високих температур

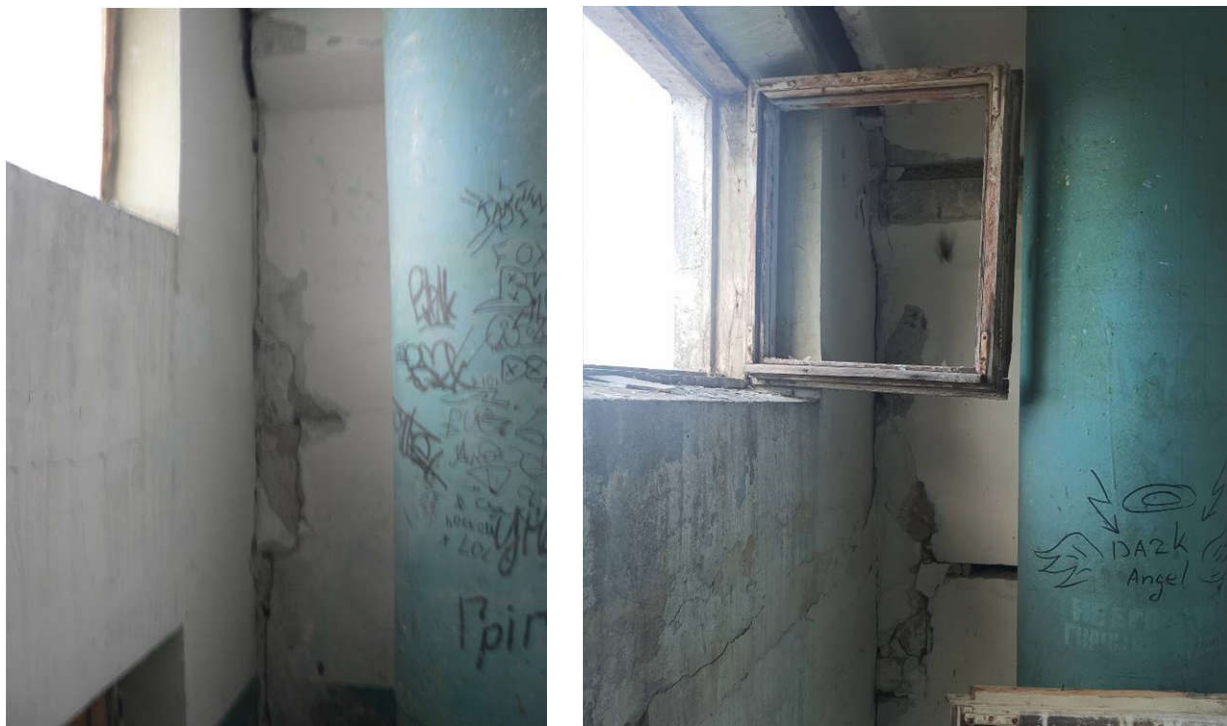
Рисунок 4.38 – Пошкодження стиків між панелями по ряду «Д»
в осях «3...4»

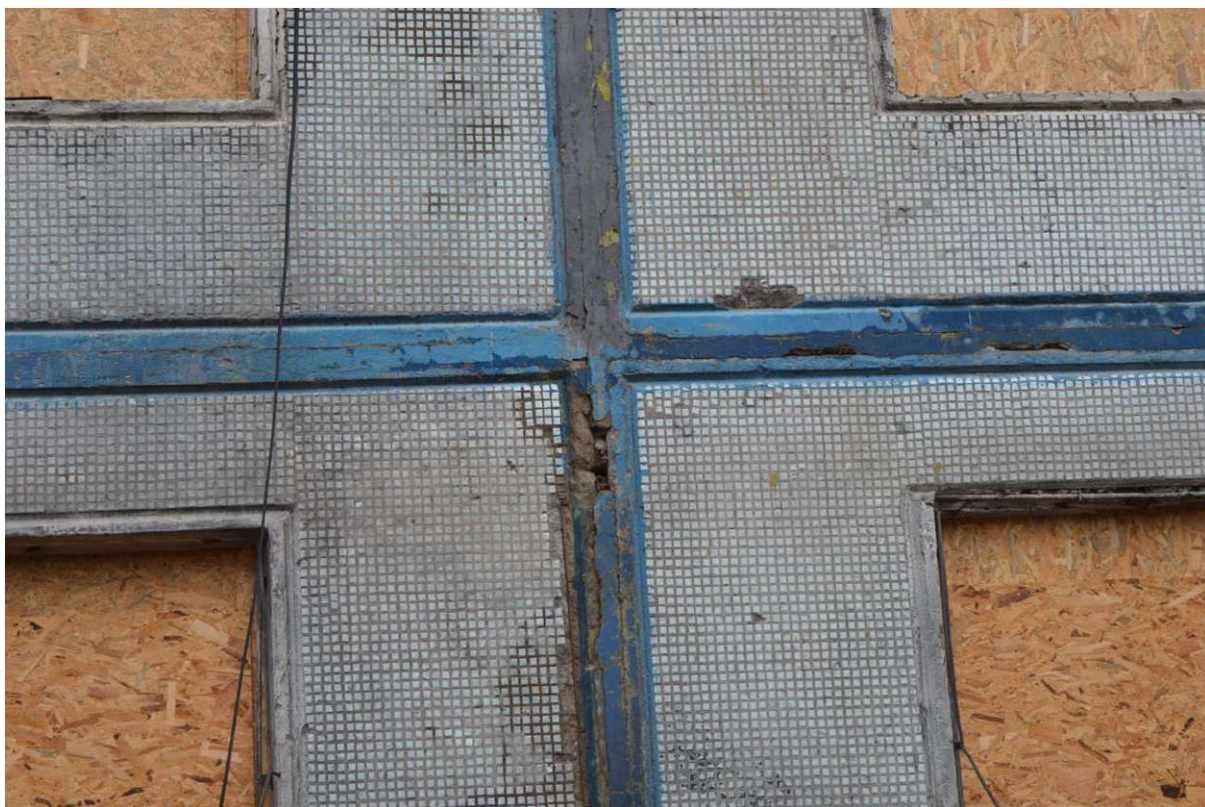
Рисунок 4.39 – Пошкодження швів між стіновими панелями:

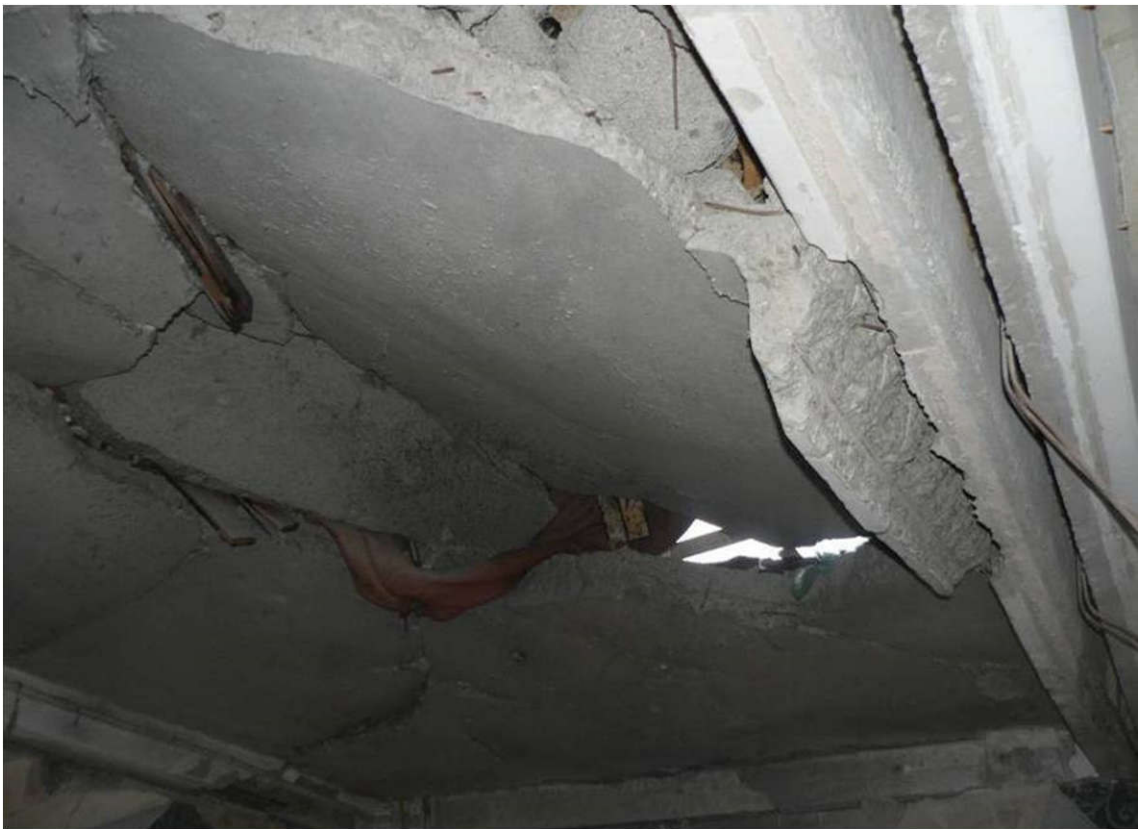
Руйнація двох панелей перекриттів в рядах «В...Д» в осях «Ш/1...1/2», технічного підпілля та першого поверху наведено на рисунок 4.41. Виявлено значні пошкодження, тріщини в полках та ребрах, прогини трьох панелей технічного підпілля в рядах «В...Д» осях «1/2...3» та в рядах «А...В» осях «Ш/1...1/2». При обстеженні панелей перекриття технічного підпілля також були зафіксовані панелі з корозією арматури та сколами бетону в рядах «А...В» осях «1/2...3». Мали місце й тріщини чотирьох панелей перекриття (по всій квартирі) на дев'ятому поверсі в квартирі № 108, шириною розкриття $a_T=0,5...1,0$ мм.

Рисунок 4.41 – Руйнація плит перекриття в рядах «В...Д» в осях «Ш/1...1/2»

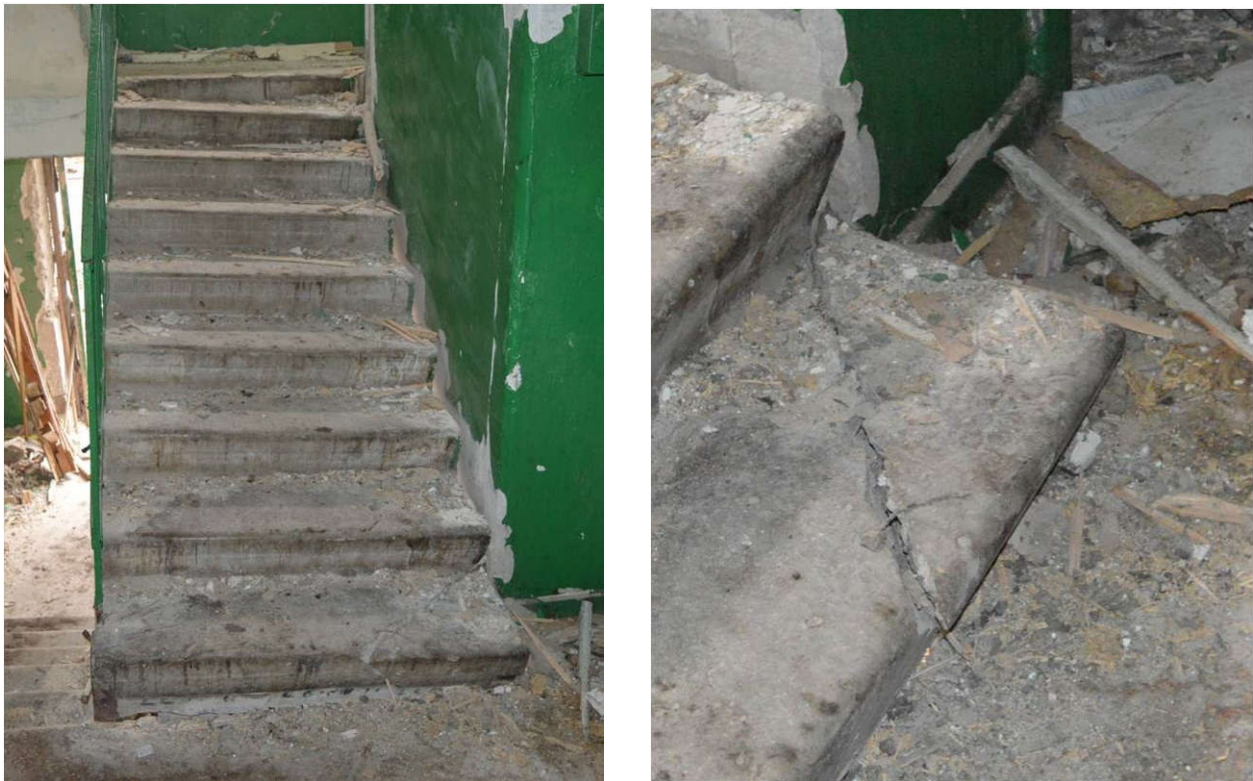
Від вибуху постраждали сходові марші з першого поверху на проміжну площадку та першого поверху в тех. підпілля (рисунок 4.42). Сходовий марш з першого поверху на проміжну площадку був зміщений з проєктного місця розташування та отримав руйнацію ступені. Марш з першого поверху в тех. підпілля та блок, що утримує площадку входу, було зміщено силою вибуху. Крильце входу в під'їзд було повністю зруйноване.

Рисунок 4.42 – Пошкодження сходового маршу з першого поверху на проміжний майданчик

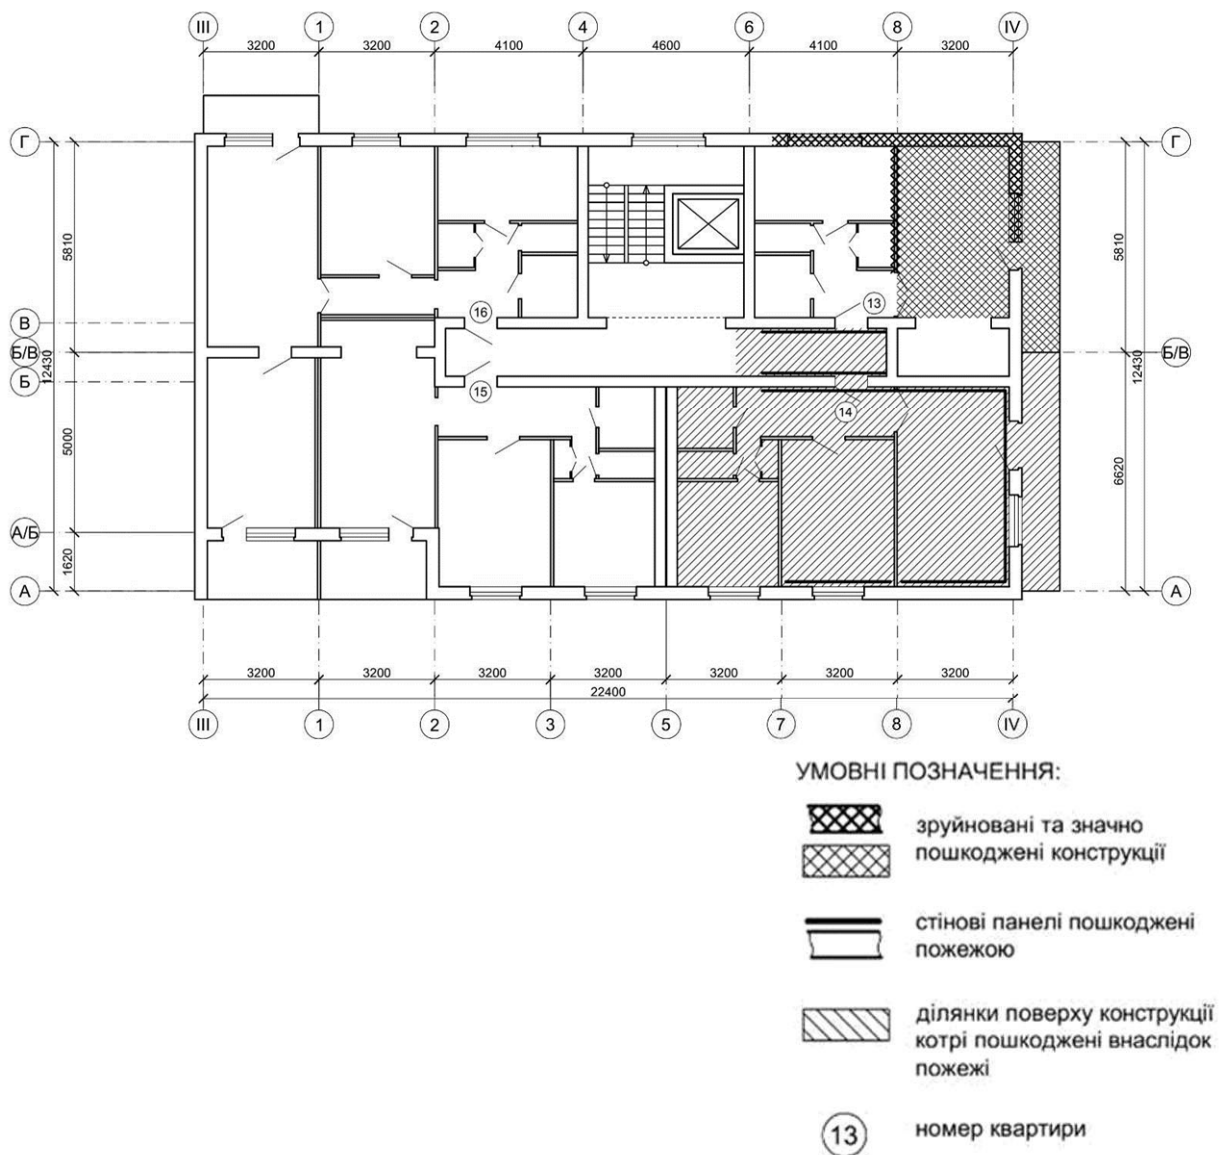
Рисунок 4.50 – Схема розташування зруйнованих та значно пошкоджених конструкцій на четвертому поверсі під'їзду № 1 будівлі об'єкта № 2

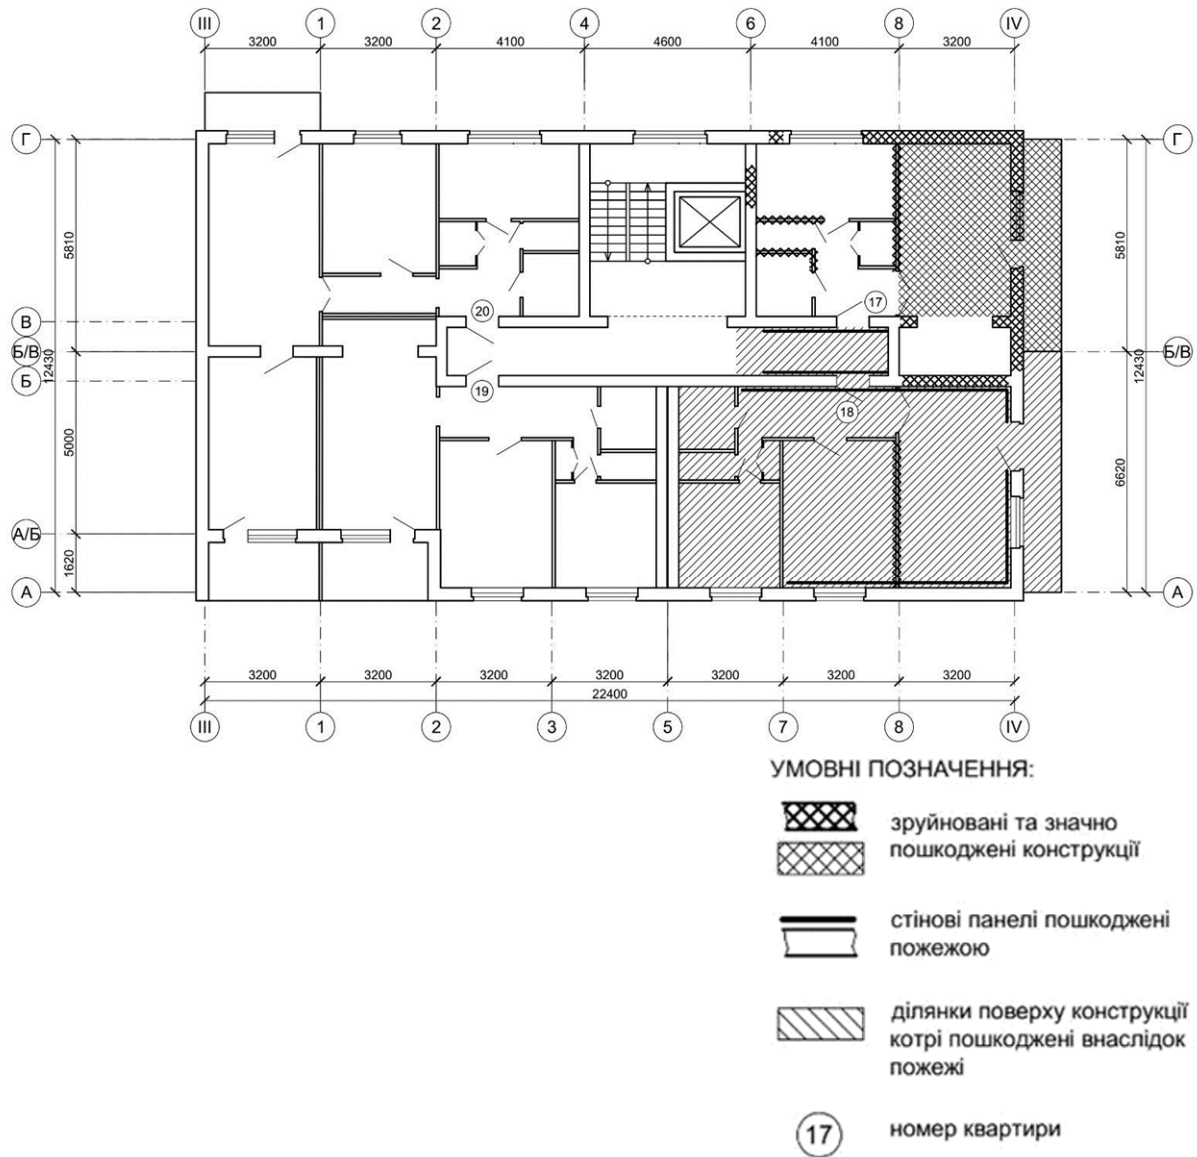
Рисунок 4.51 – Схема розташування зруйнованих та значно пошкоджених конструкцій на п'ятому поверсі під'їзду № 1 будівлі об'єкта № 2

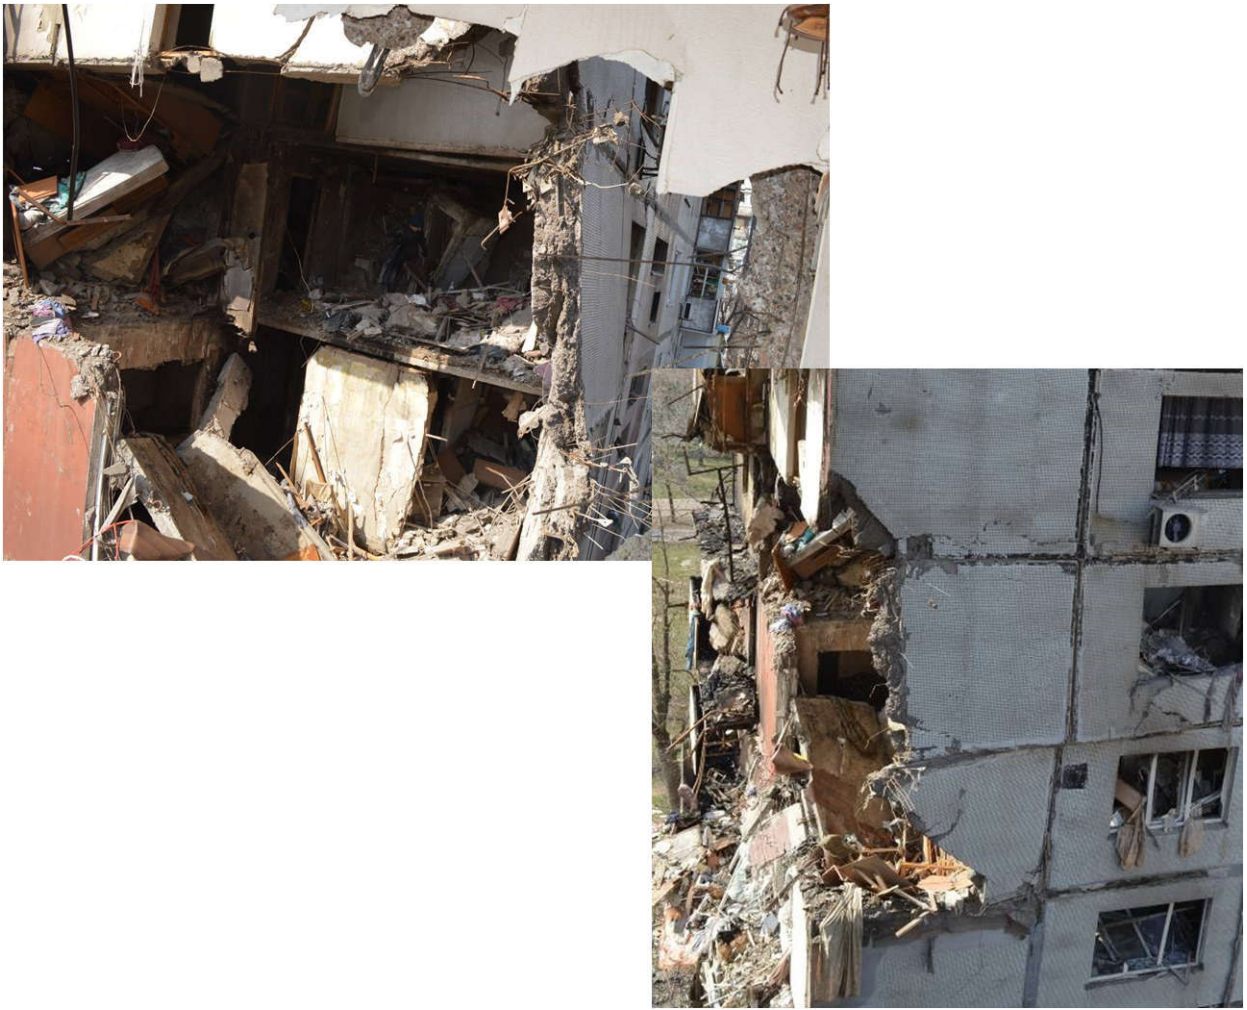
Рисунок 4.52 – Зруйновані конструкції по ряду «Г» та осі «IV»

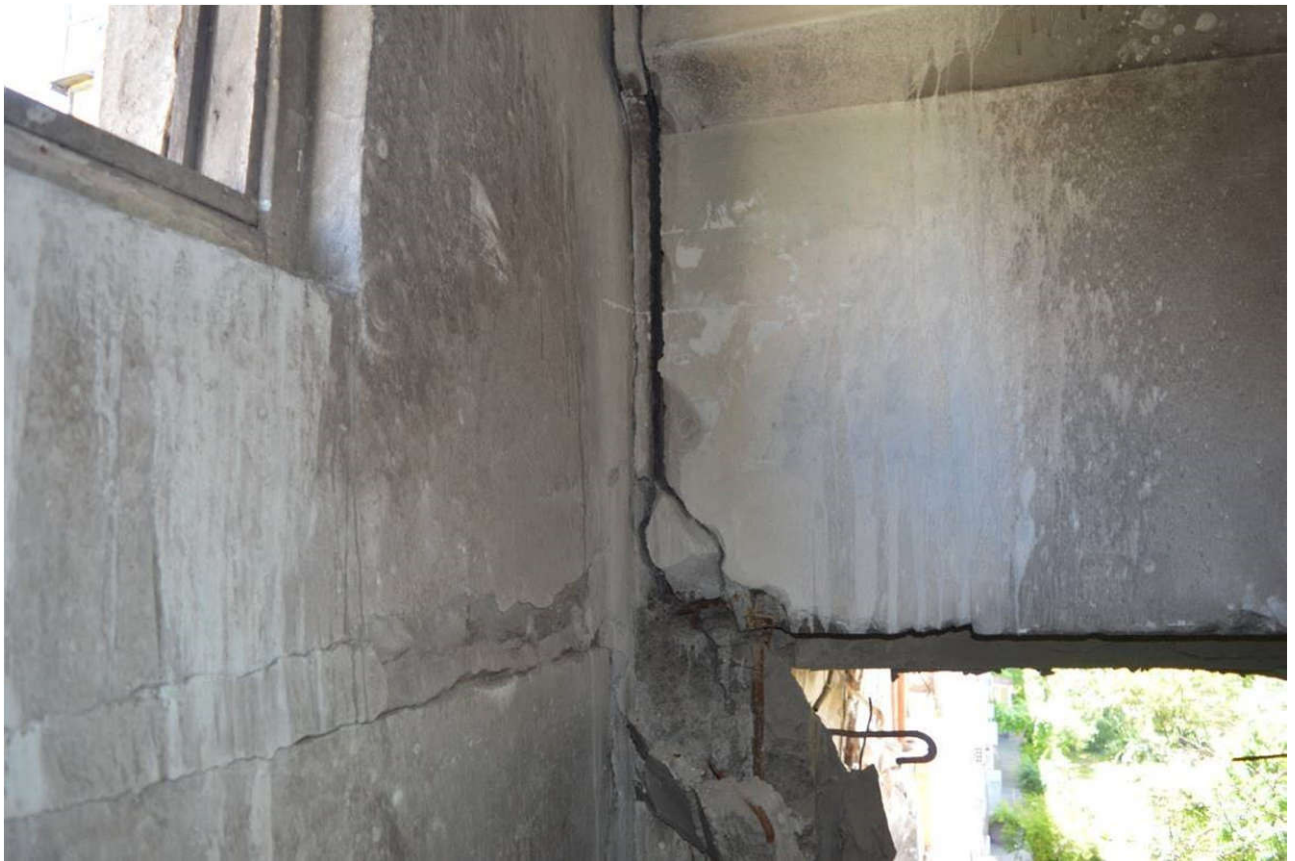
Рисунок 4.54 – Розкриття стиків, утворення тріщин в стиках панелей сходової клітини

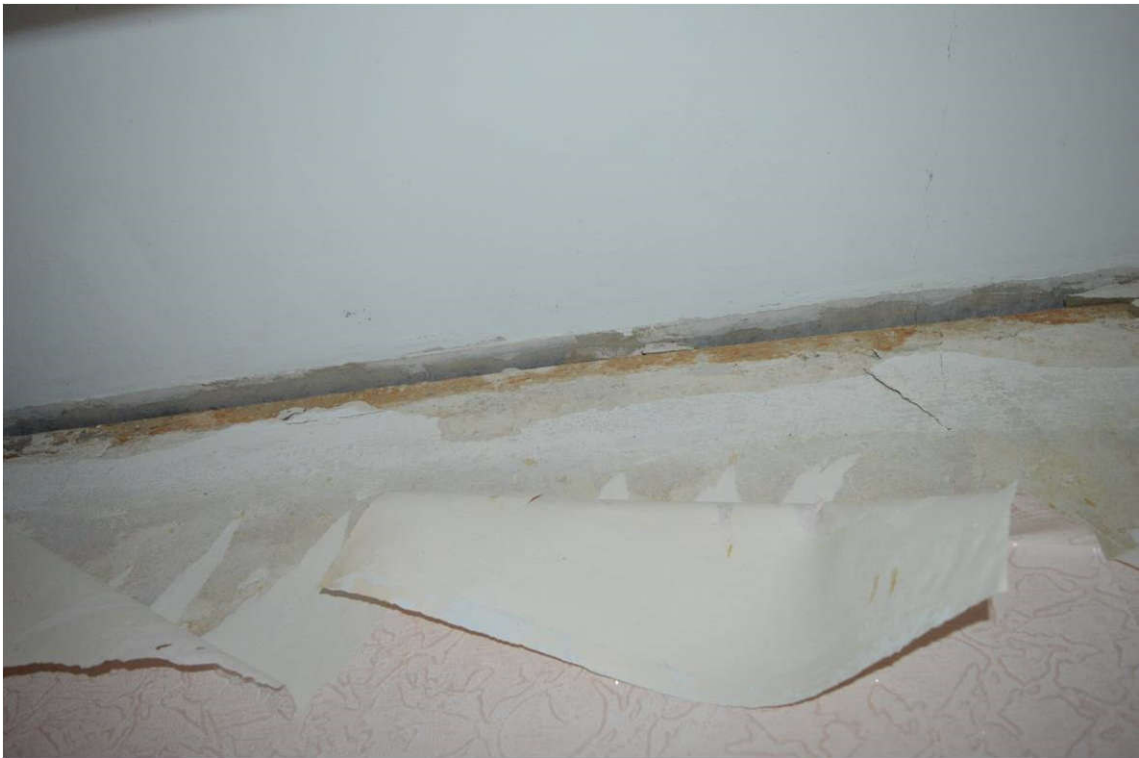
Рисунок 4.55 – Пошкодження, зміщення перегородок внаслідок дії вибухової хвилі в квартирі № 15

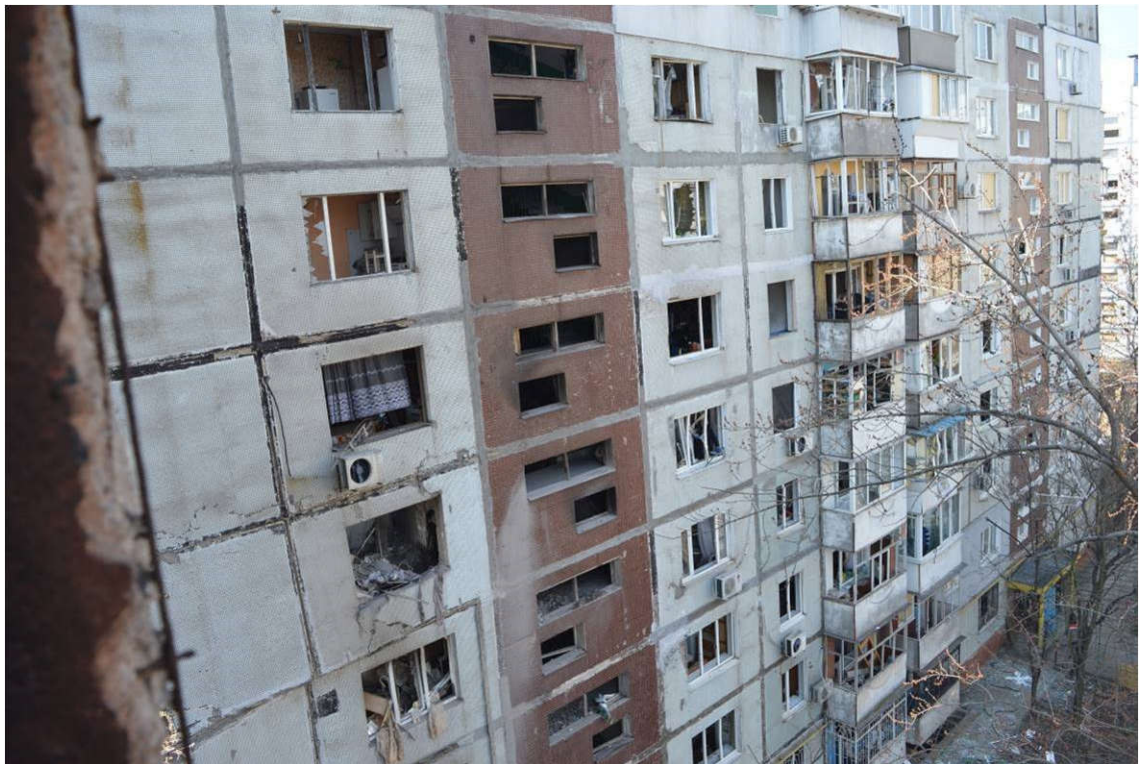
Рисунок 4.56 – Руйнація вікон по ряду «Г»

Внаслідок дії вибухової хвилі було зруйновано та пошкоджено більшість вікон та рам огороження балконів, лоджій (див. рисунок 4.56). Зі сторони ряду «Г» та осі «IV» не залишилось ні одного уцілілого вікна та рам огороження балконів, лоджій. На головному фасаді будівлі деяке скло вікон зберіглося, але була пошкоджена фурнітура вікон. Найменш постраждали вікна, які під час вибуху були відчинені.

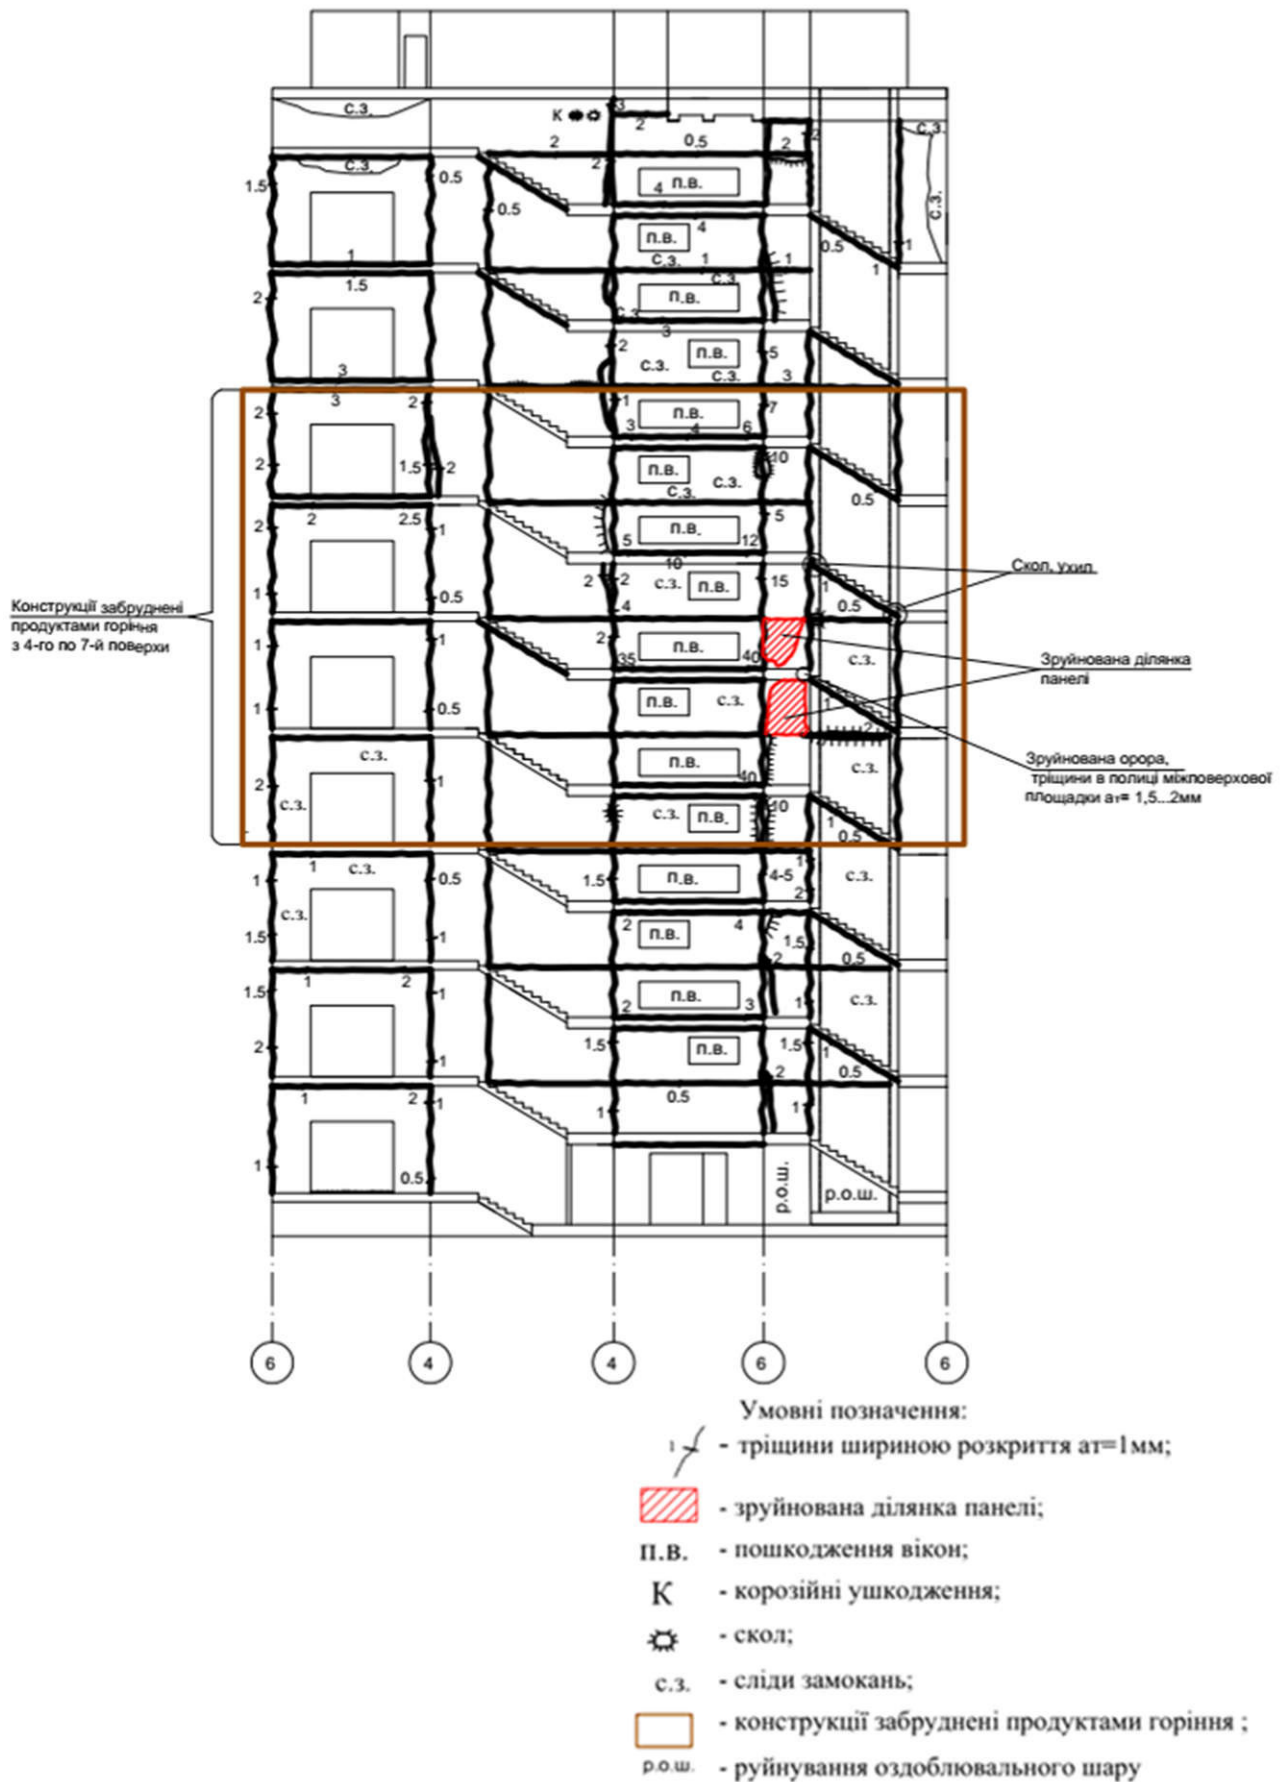
Рисунок 4.57 – Схема пошкоджень в конструкціях сходових клітин під'їзду № 1 будівлі об'єкта № 2
