Кваліфікаційна робота/проект

на тему: Визначення технічного стану великопанельних житлових будинків,
пошкоджених внаслідок вибуху російської ракети, та умови їх відновлення

Івженко Є. В. Визначення технічного стану великопанельних житлових будинків, пошкоджених внаслідок вибуху російської ракети, та умови їх відновлення.

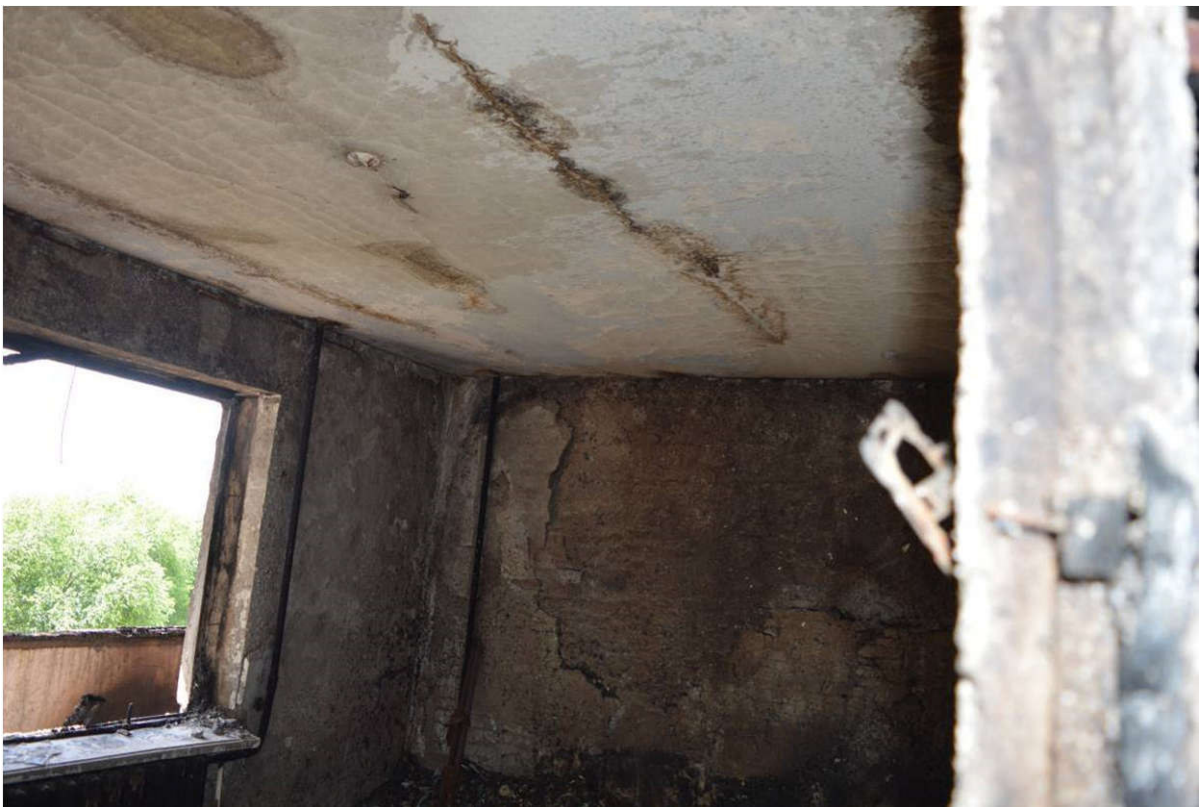
Рисунок 4.58 – Відшарування керамзитобетону зовнішніх стінових панелей та пошкодження плит перекриття внаслідок дії високих температур та відкритого полум'я в кв. № 14;

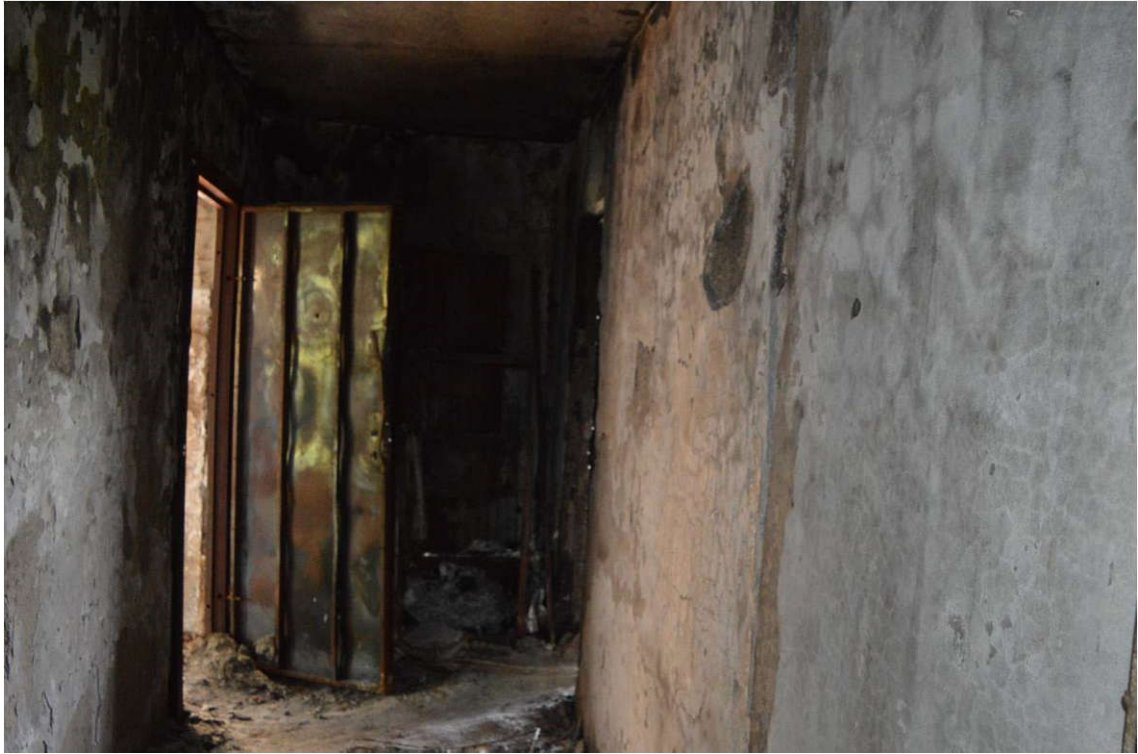
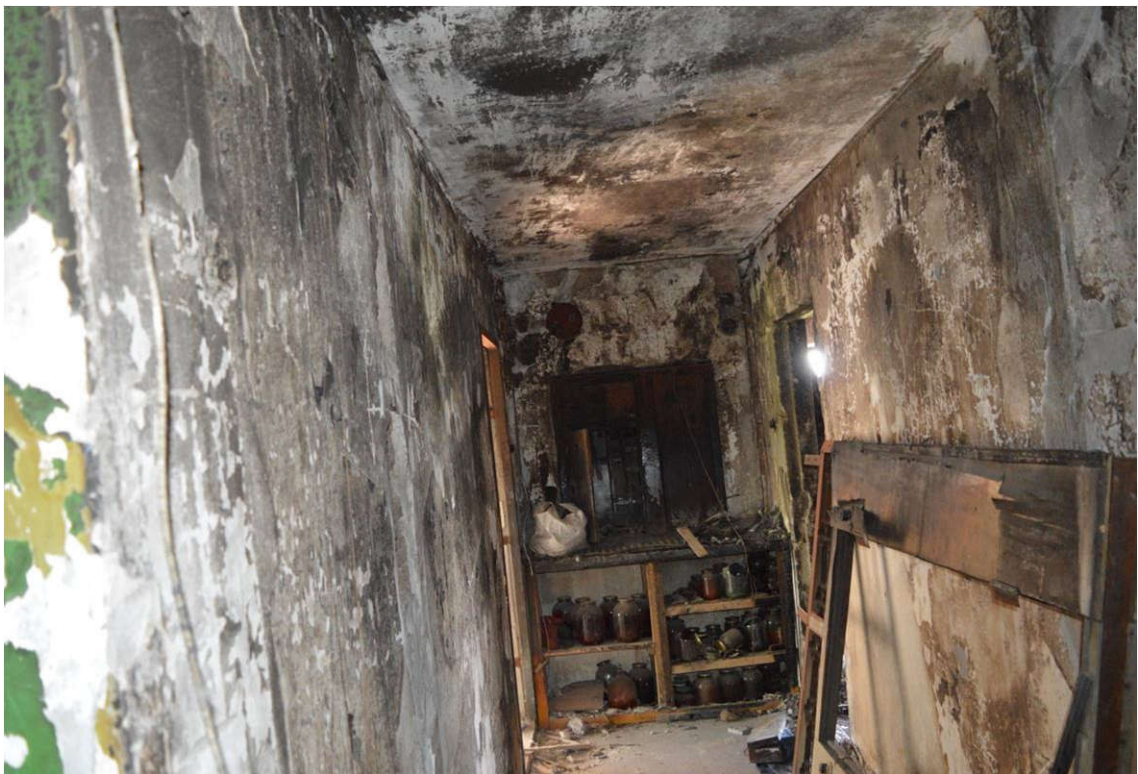
Рисунок 4.59 – Пошкодження внутрішніх стінових панелей коридорів внаслідок дії високих температур та відкритого полум'я:
а) четвертий поверх; б) п'ятий поверх

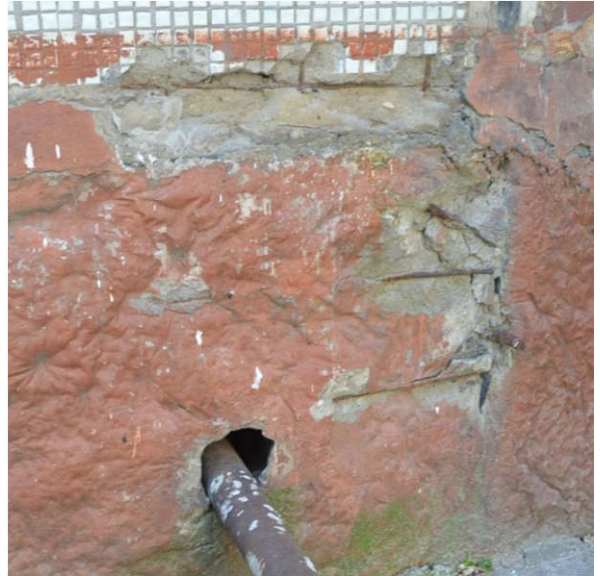
Рисунок 4.65 – Пошкодження та дефекти панелей технічного підпілля:

а) по осі «8» у ряду «Г» при будівництві змонтували панель з дефектом; б) деструкція бетону та арматури

При обстеженні об'єкта дослідження № 2 фахівцями було виявлено пошкодження та дефекти панелей технічного підпілля по осі «8» у ряду «Г», які змонтували при будівництві з дефектом (див. рисунок 4.65).

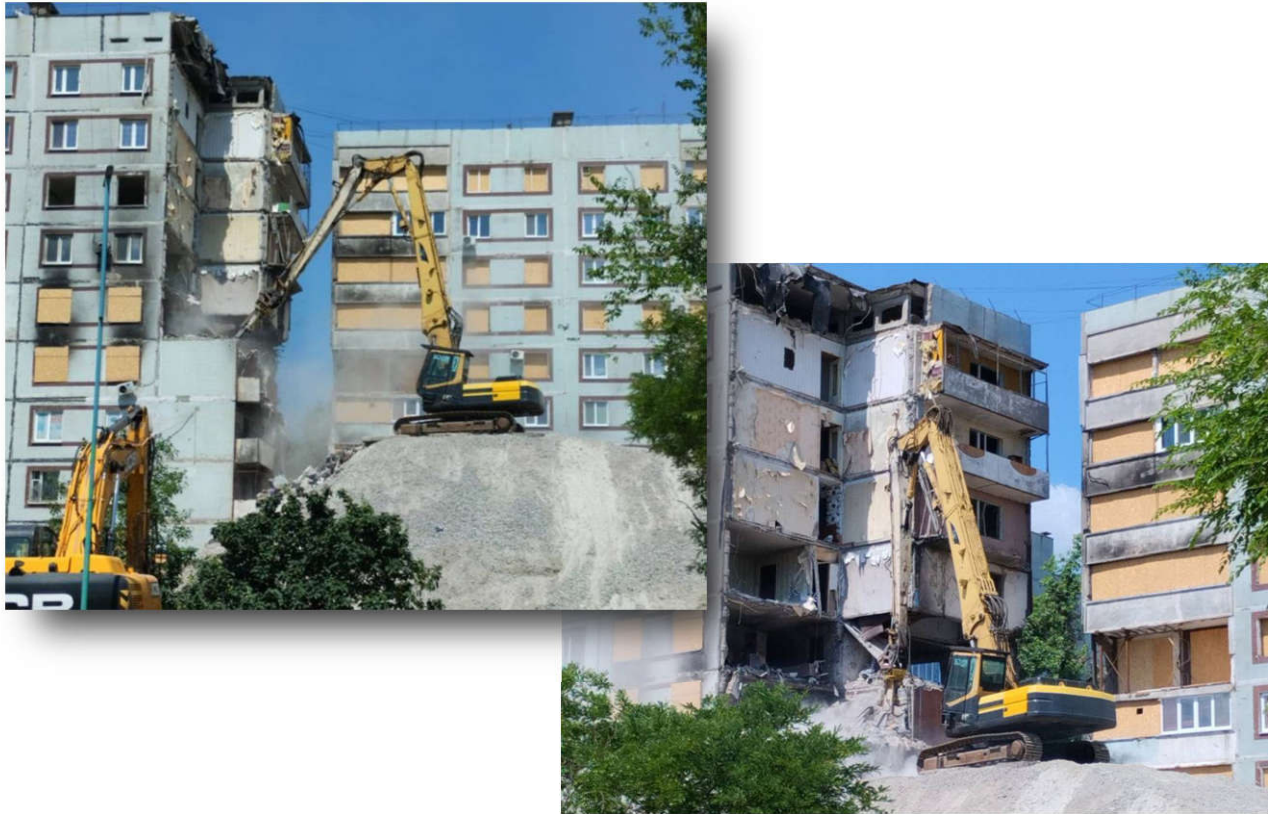
Рисунок 5.2 – Процес демонтажу будівельних конструкцій частини під'їзду № 1 будівлі об'єкта № 2

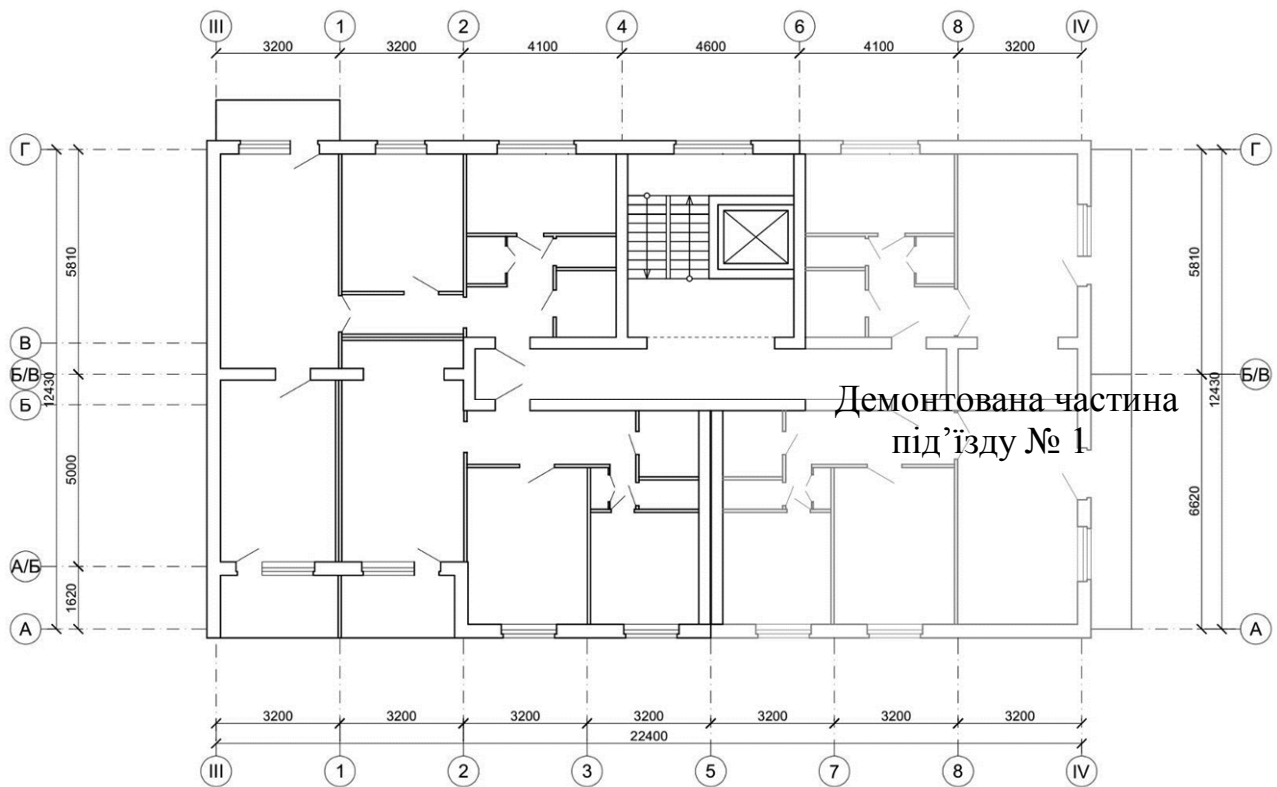
Рисунок 5.3 – План типового поверху під'їзду № 1 будівлі об'єкта №2
зі схемою демонтованих конструкцій
