Кваліфікаційна робота/проект

на тему: Визначення технічного стану великопанельних житлових будинків,
пошкоджених внаслідок вибуху російської ракети, та умови їх відновлення

Івженко Є. В. Визначення технічного стану великопанельних житлових будинків, пошкоджених внаслідок вибуху російської ракети, та умови їх відновлення.

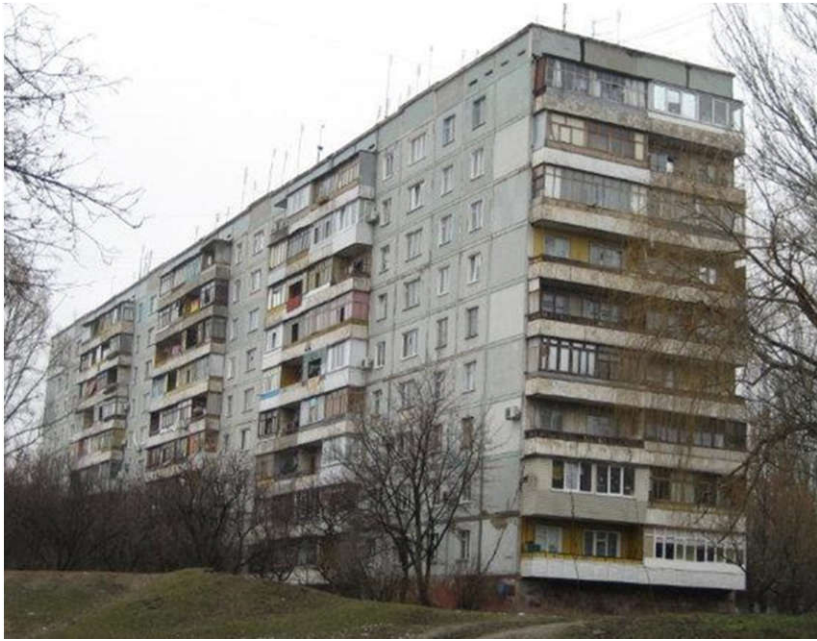
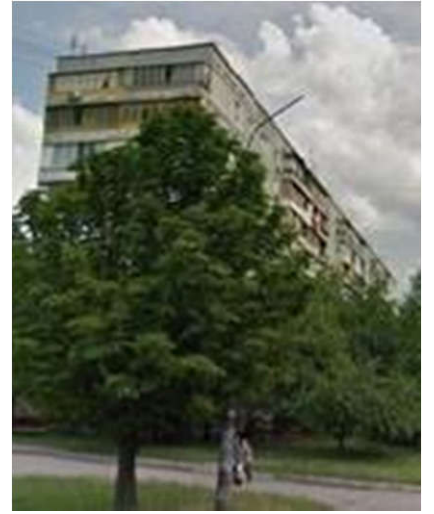
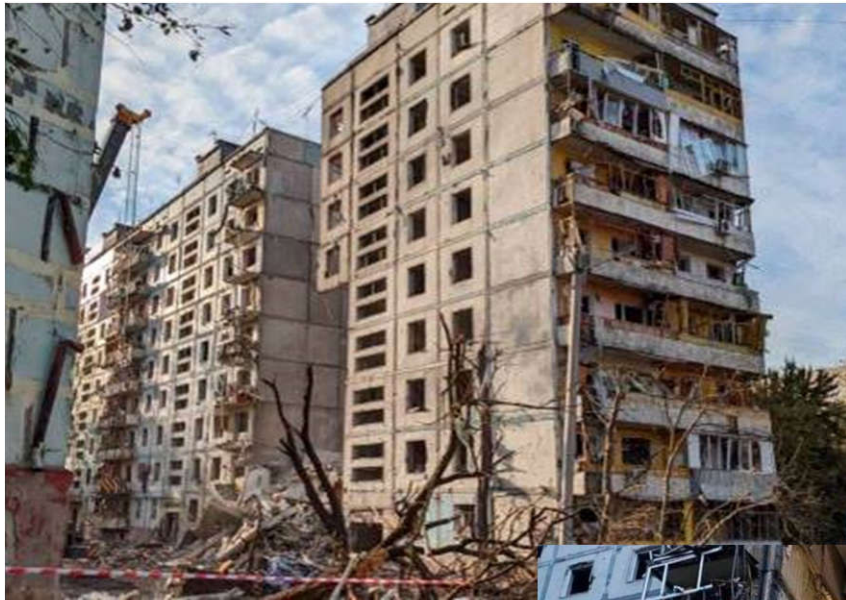
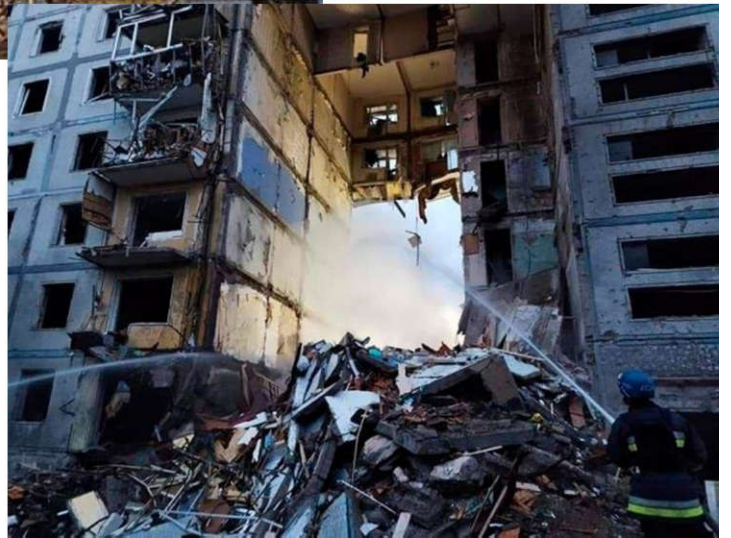
За результатами візуального огляду будівлі житлового будинку фахівцями було встановлено, що вибух боєприпасу привів до пошкоджень будівельних конструкцій всього будинку і він потребує детального обстеження.

Рисунок 1.1 – Зовнішній вигляд будівлі житлового будинку по вул. Зестафонській, 8: а) до вибуху боєприпасу б) після вибуху боєприпасу

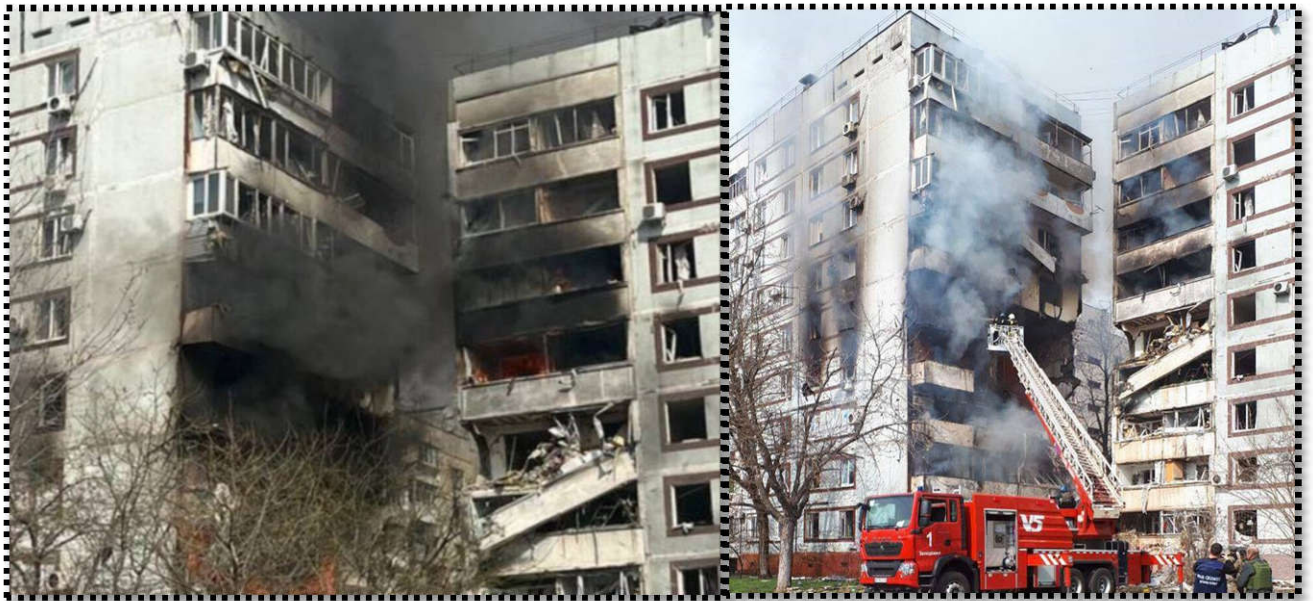
За результатами візуального огляду будівлі об'єкта було встановлено, що вибух боєприпасу привів до значних пошкоджень будівельних конструкцій під'їзду № 1 будівлі, тому мешканці під'їзду № 1 будівлі були відселені. В під'їзді № 2 будівлі об'єкта будівельні конструкції отримали незначні пошкодження (постраждали вікна, огороження балконів та лоджій, окремі перегородки).

Рисунок 1.2 – Зовнішній вигляд будівлі об’єкта через декілька годин після вибуху боєприпасу

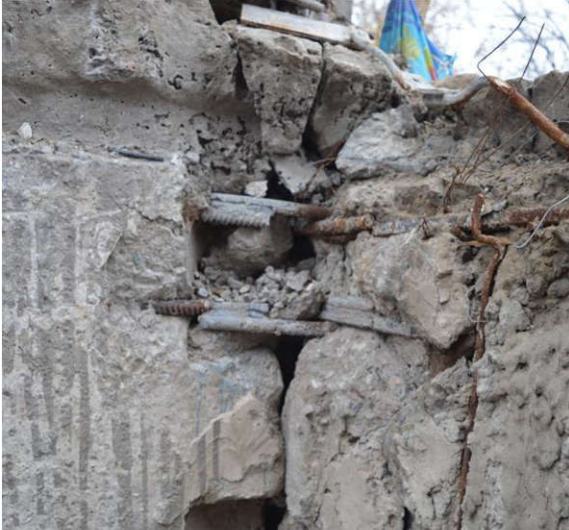
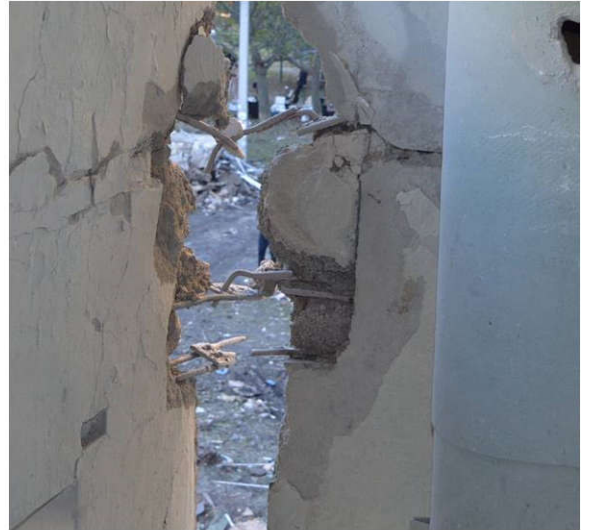
Цокольні панелі монтуються на цементному розчині на фундаментні стрічки. Випуски панелей з'єднуються за допомоги арматурних стрижнів (накладок) та зварювання. Після цього встановлюється опалубка і стики заповнюються бетоном. Зовнішній вигляд кутового стика цокольних панелей, у зруйнованій блок-секції № 4 будівлі об'єкта № 1, наведено на рисунку 3.5а.

Рисунок 3.5 – Стики панелей: а) цокольних; б) надземної частини;
в) схема стика зовнішніх та внутрішній панелей;
г) схема кутового стика

Зовнішній вигляд стика панелей, у зруйнованій блок-секції № 4 будівлі об'єкта № 1, наведено на рисунку 3.5б, а принципова схема влаштування стиків - на рисунках 3.5в, г. Фахівцями було помічено, що панелі, які зображені на рисунку 3.5в, не відповідають фактично змонтованим на об'єкті (в змонтованих відсутні протидощовий зуб та гребінь), але арматурні з'єднання відповідають дійсності.

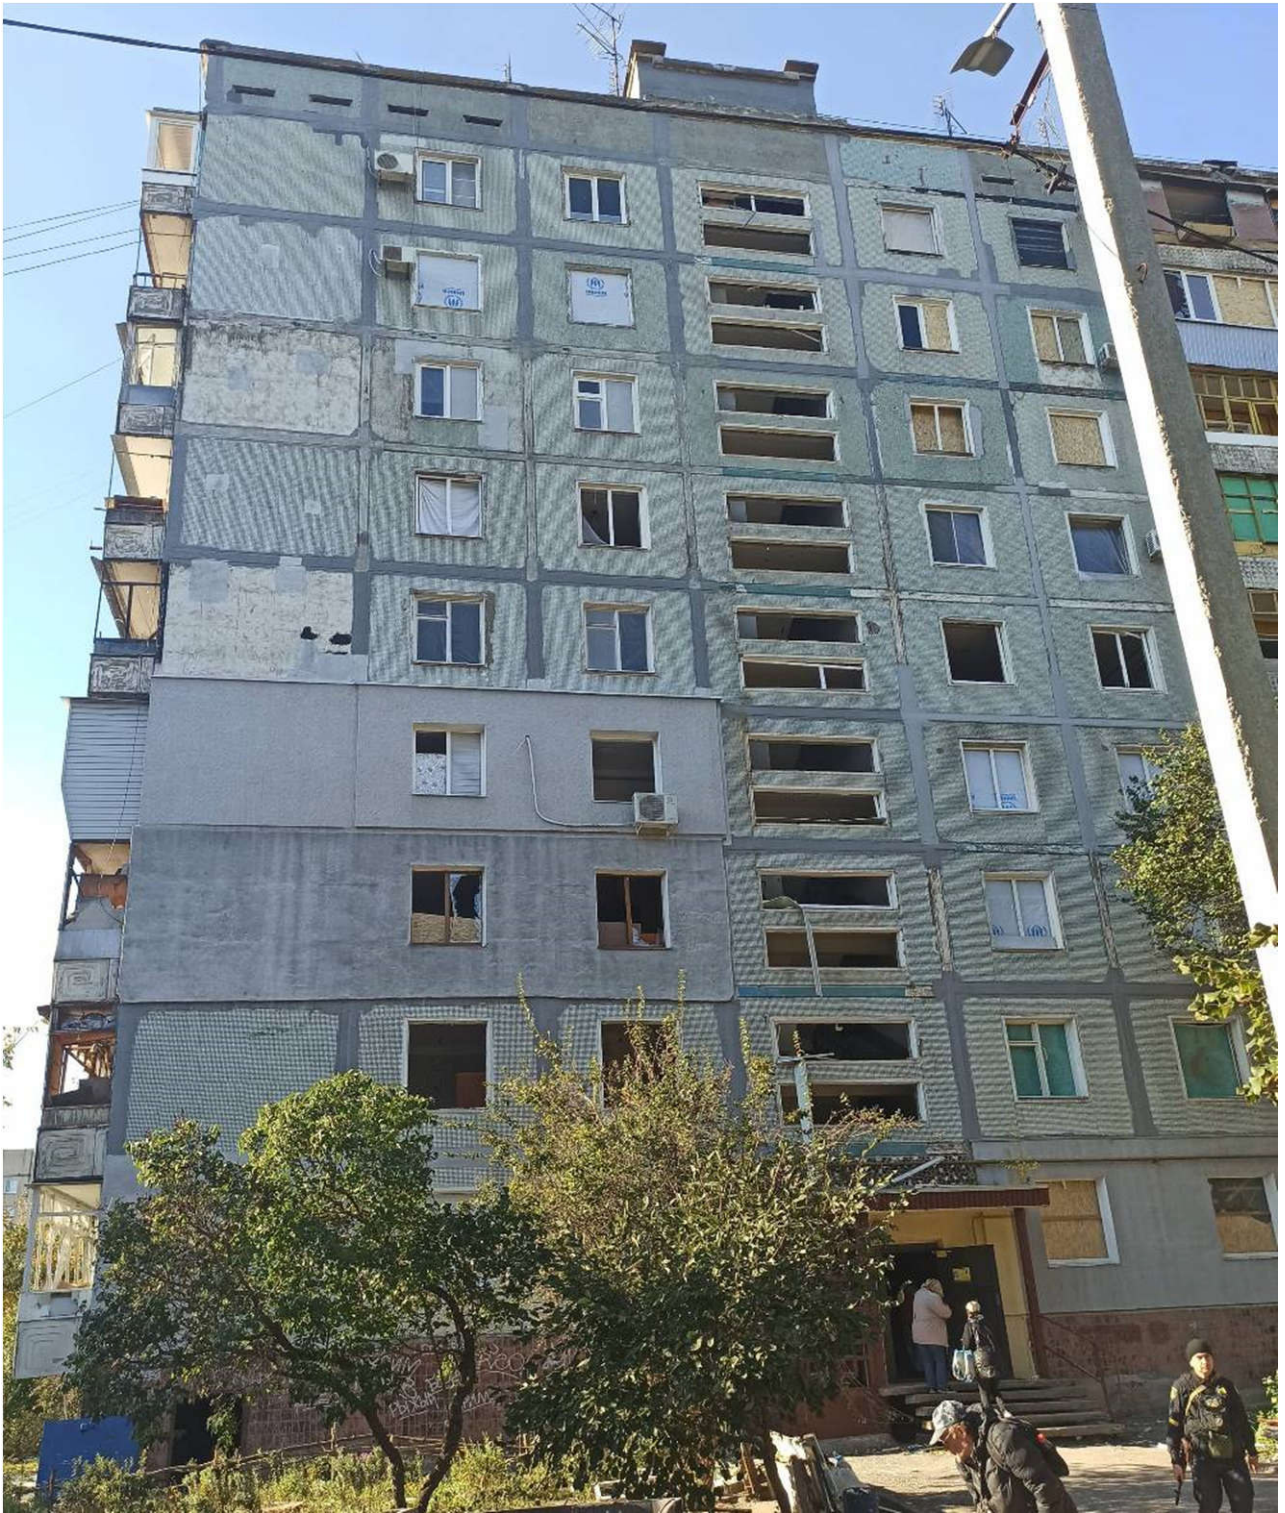
Рисунок 4.1 – Зовнішній вигляд блок-секції № 1 будівлі об'єкта № 1
(станом на жовтень 2022р.)

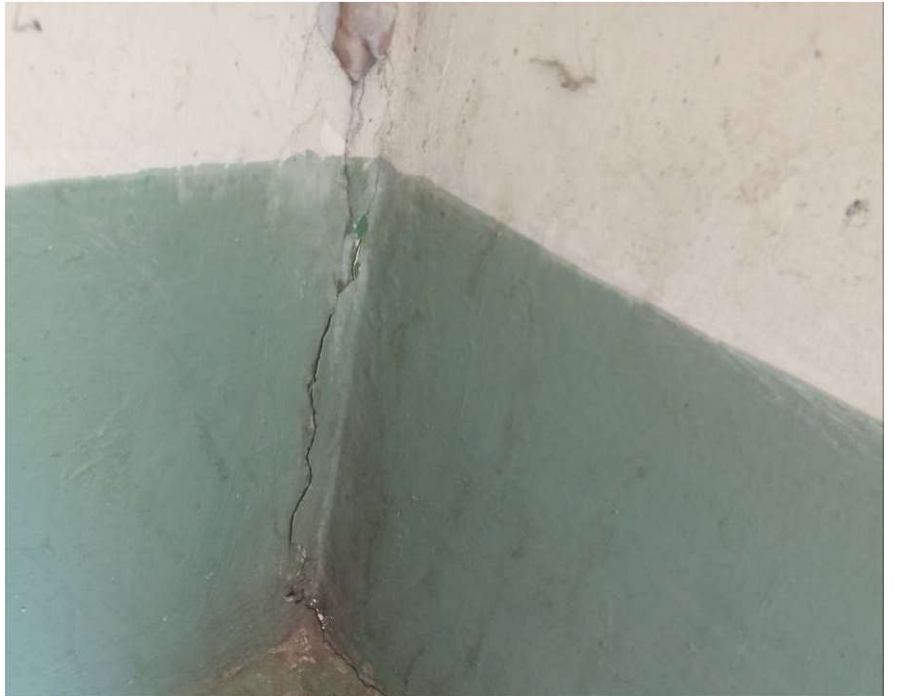
Тріщини в стиках стінових панелей $a_T=0,5...3,0$ мм сходової клітини (рисунки 4.7, 4.10).

Рисунок 4.10 – Тріщини в стиках стінових панелей сходової клітини

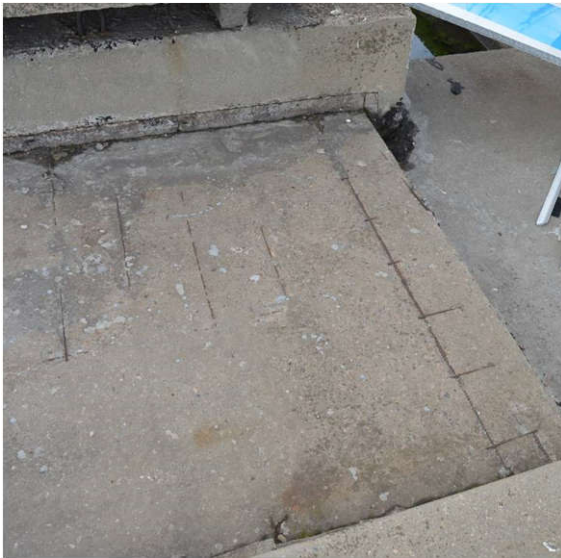
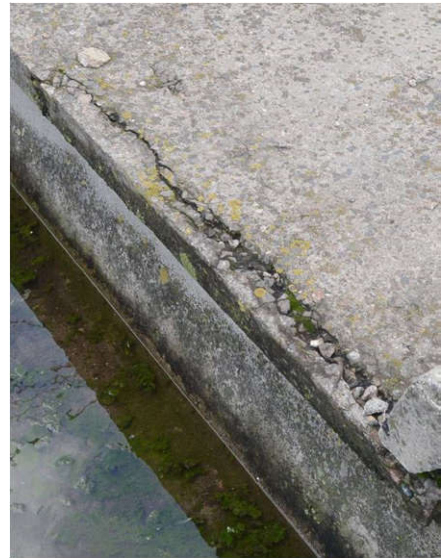
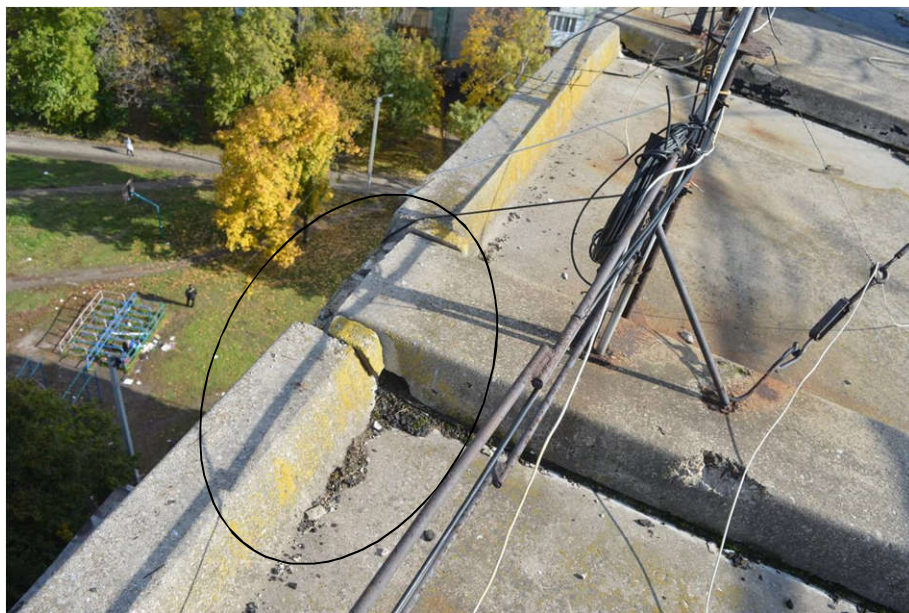
При обстеженні покриття та покрівлі виявили руйнації бетону та корозію арматури на окремих ділянках по всій площі. Також мало місце зміщення конструкцій на окремих ділянках в рядах «Г...Д», осях ««VII/1...3» (рисунок 4.12).

Рисунок 4.12 – Пошкодження плит покриття безрулонної покрівлі:

- а) корозія арматури з руйнацією захисного шару бетону;
- б) зміщення залізобетонних конструкцій

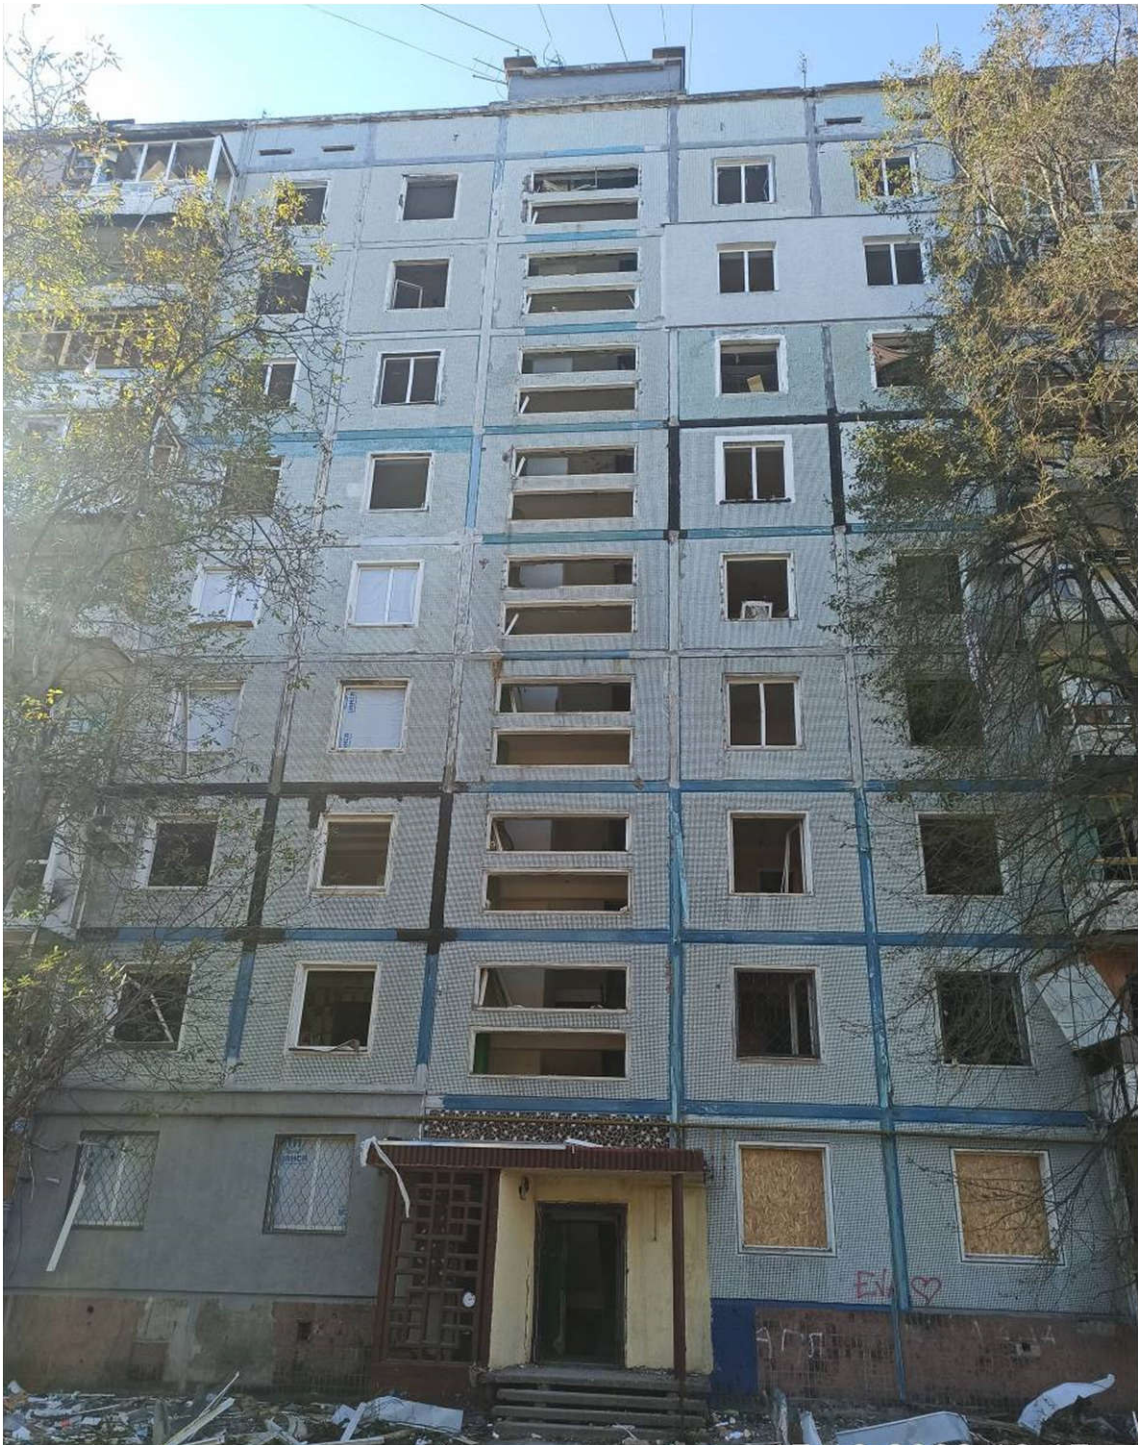
Під'їзд № 2 будівлі об'єкта № 1 - це рядова блок-секція. Всі пошкодження, які отримали будівельні конструкції цієї блок-секції будівлі внаслідок вибуху боеприпасу, пов'язані з дією вибухової хвилі. Будівельні конструкції блок-секції № 2 будівлі також мають пошкодження, які утворились під час її експлуатації і не пов'язані з вибухом.

Рисунок 4.13 – Зовнішній вигляд блок-секції № 2 будівлі об'єкта
(станом на жовтень 2022р.)

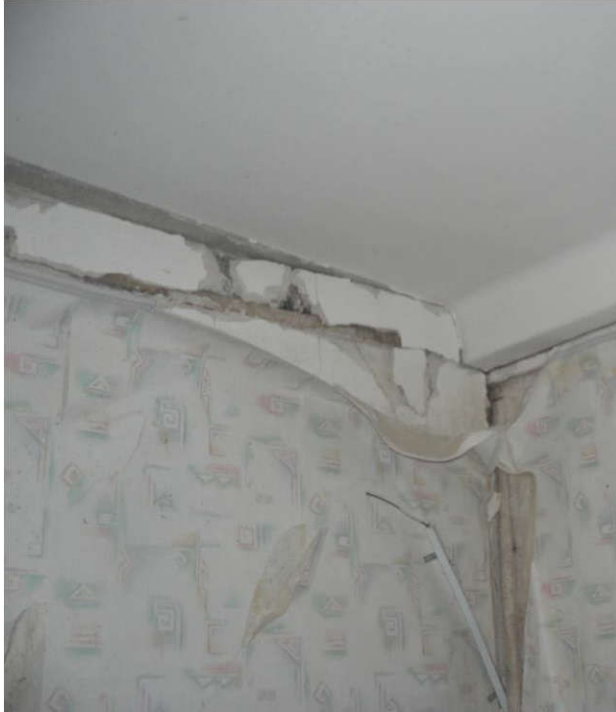
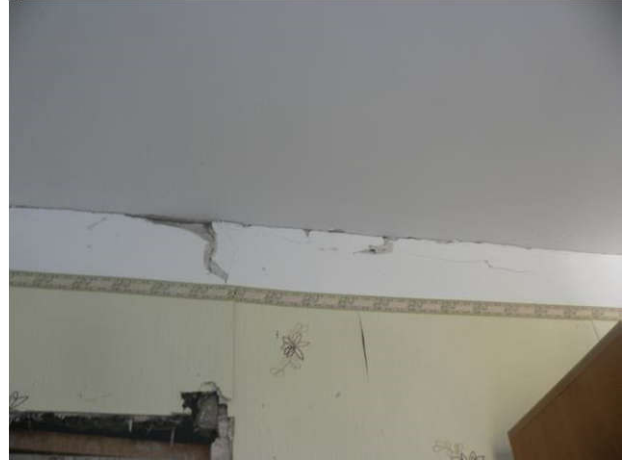
Тріщини в сполученні перегородок до перегородок, стін, перекриття, руйнація та сколи штукатурного шару в квартирах №№ 39, 40, 41, 44, 47, 48, 52, 53, 57, 60, 62, 64, 69, 70, 71, 72 (рисунок 4.22).

Рисунок 4.22 – Пошкодження в сполученні перегородок з перегородкам, стінами, перекриттям: а) кв. № 40; б) кв. № 60; в) кв. № 52; г) кв. № 57

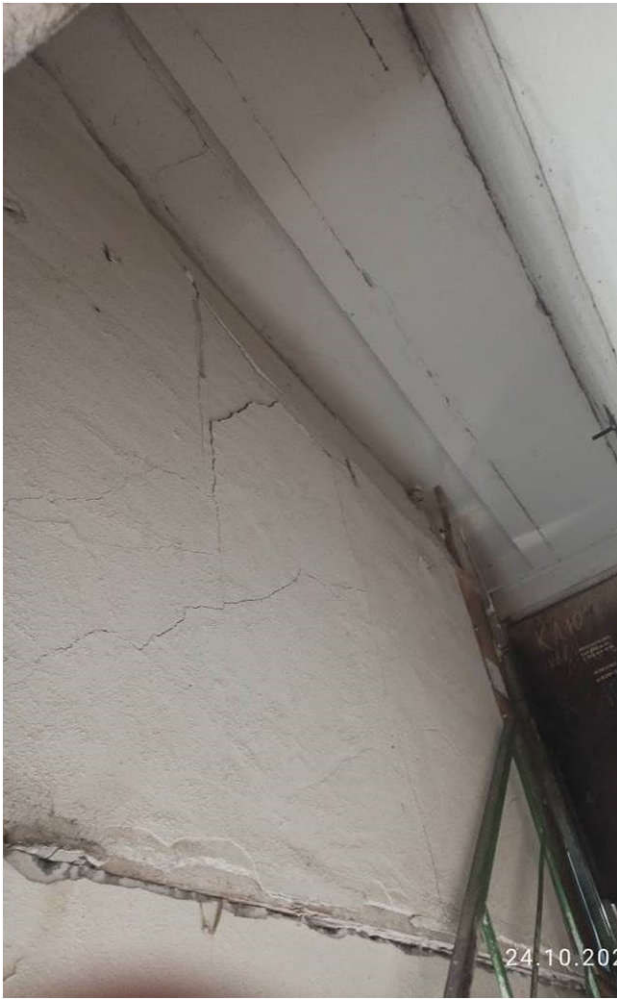
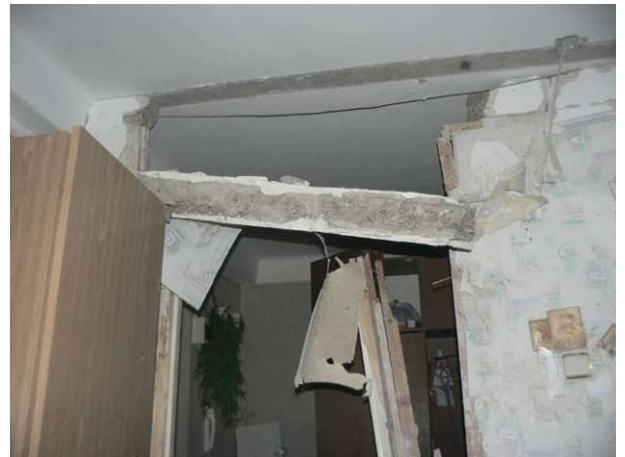
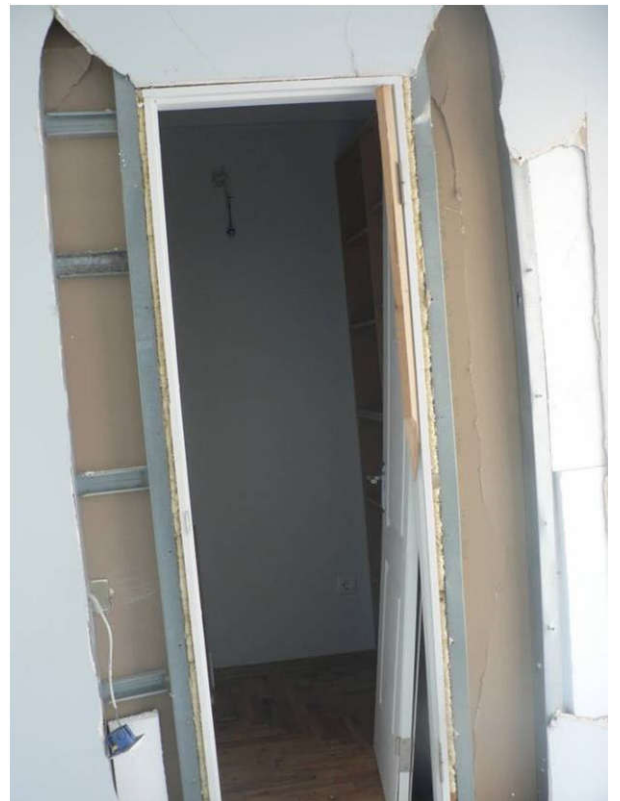
Руйнація та вигини перегородок були зафіксовані в ліфтовому приміщенні в рівні тех. поверху та в квартирах №№ 40, 45 (рисунок 4.23). Також в перегородках мали місце тріщини, руйнування та сколи штукатурного шару зафіксовані в квартирах №№ 40, 41, 45, 47, 48, 49 52, 57, 60, 63, 64, 68, 69, 72.

Рисунок 4.23 – Руйнація, вигини: а) ліфтове приміщення; б) кв. № 40;

в) кв. № 45

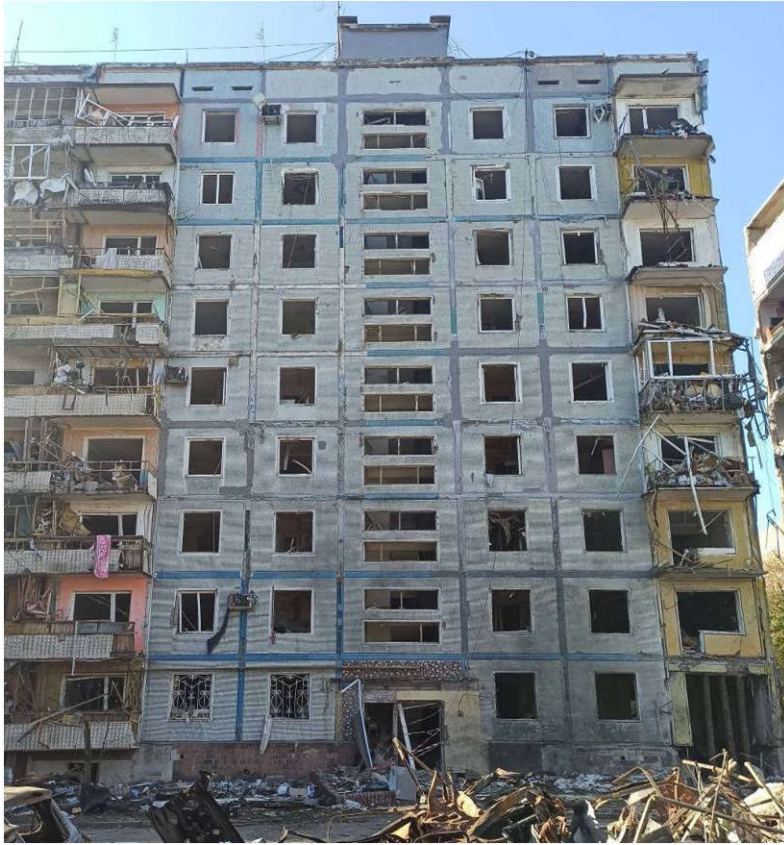
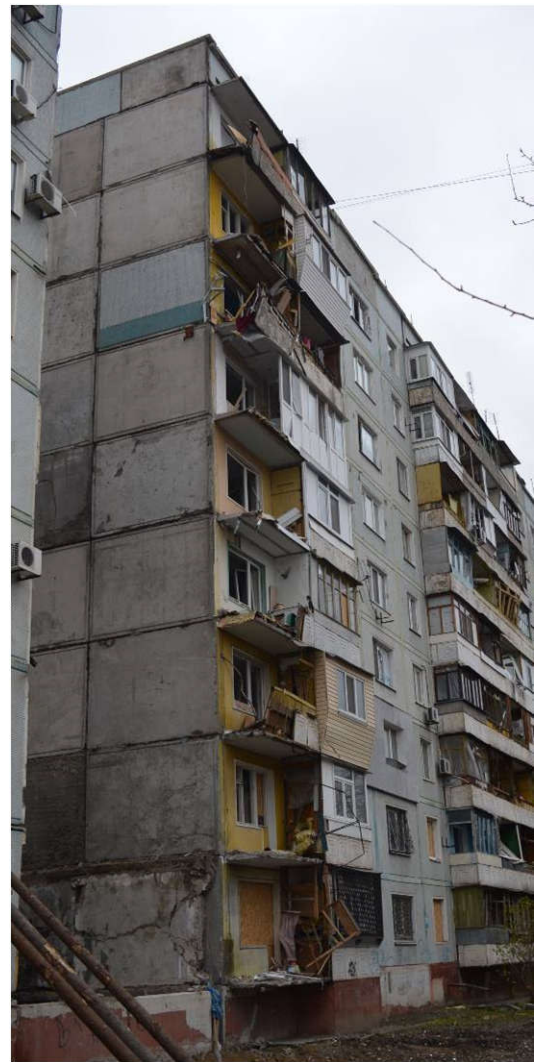
Рисунок 4.24 – Зовнішній вигляд блок-секції № 3 будівлі об'єкта

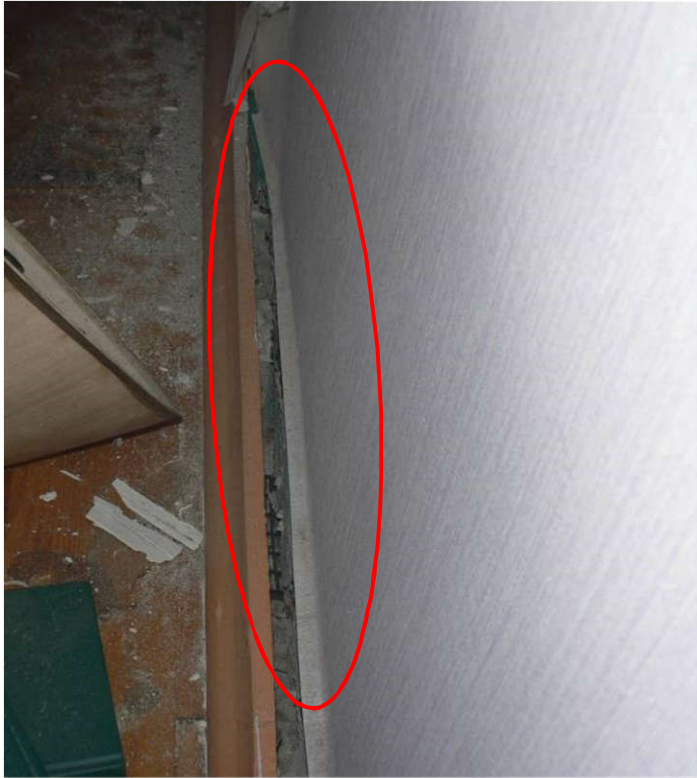
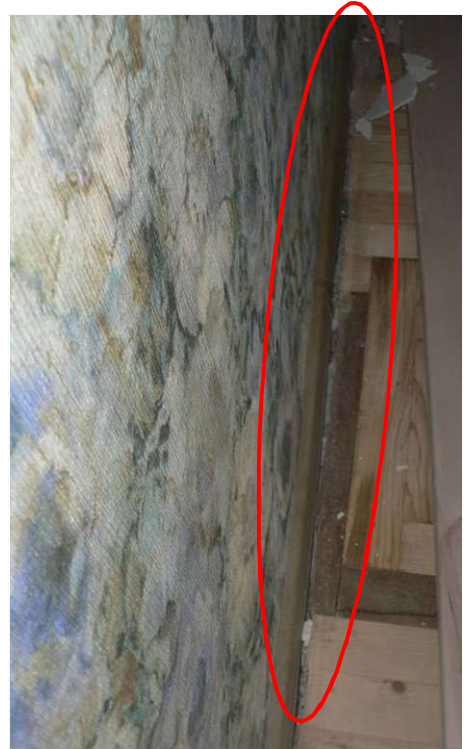
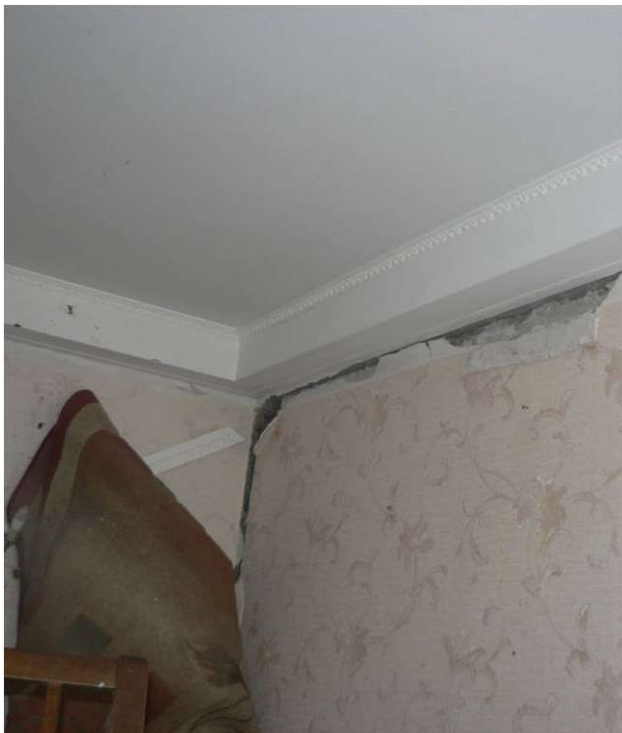
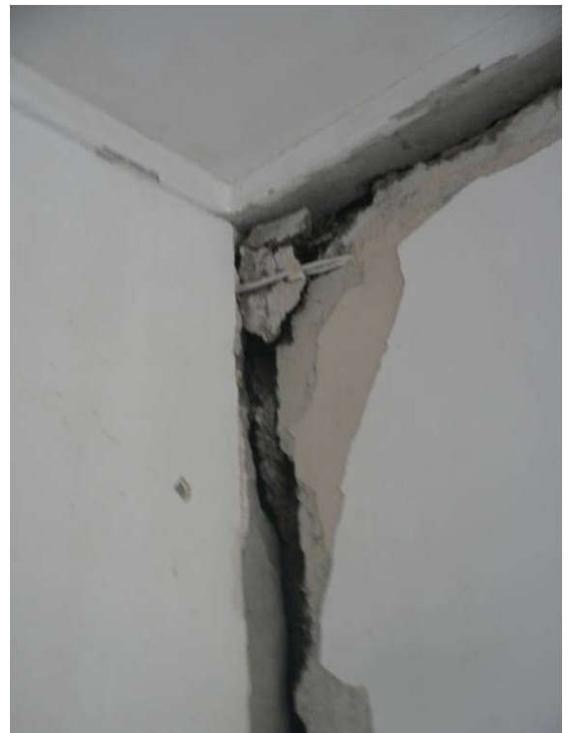
Зміщення панелей або їх частин з виникненням тріщин та зазорів по осі «Ш/1» в рядах «А...Д»; 1...9 поверхів в квартирах №№ 76, 80, 83, 84, 87, 88, 91, 92, 95, 96, 99, 100, 103, 104, 107, 108 та по ряду «А» в осях «1/2...2» в квартирі № 75 (рисунок 4.35). Зафіксовані зміщення панелей, шириною розкриття в мм, зведені в таблицю 4.1.

Рисунок 4.36 – Зміщення стінових панелей по осі «III/1» з утворенням зазорів та тріщин: а) кв. № 88; б) кв. № 96; в) кв. № 88; г) кв. № 84

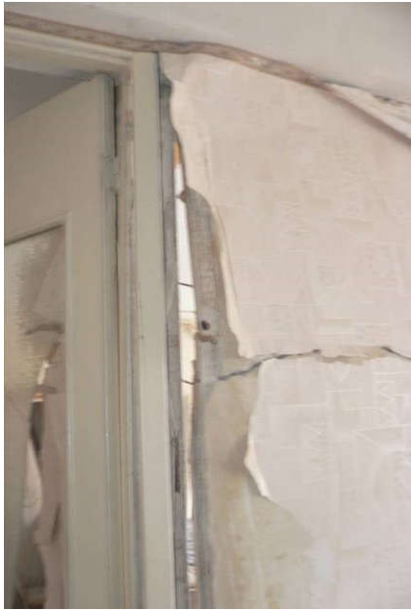
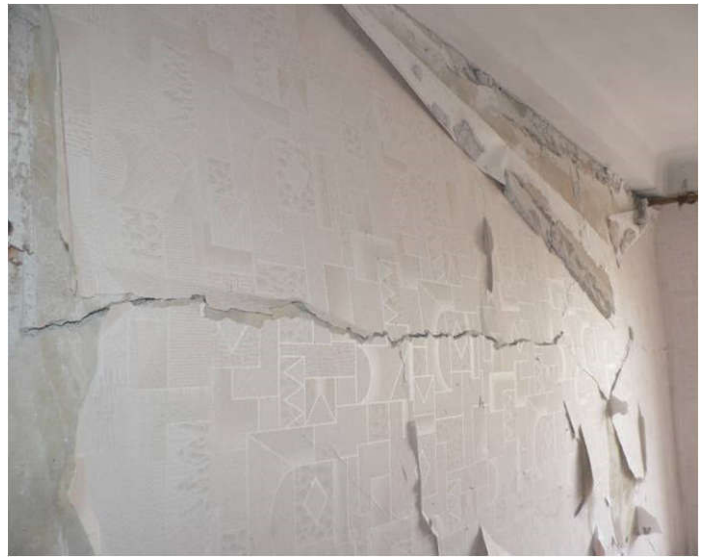
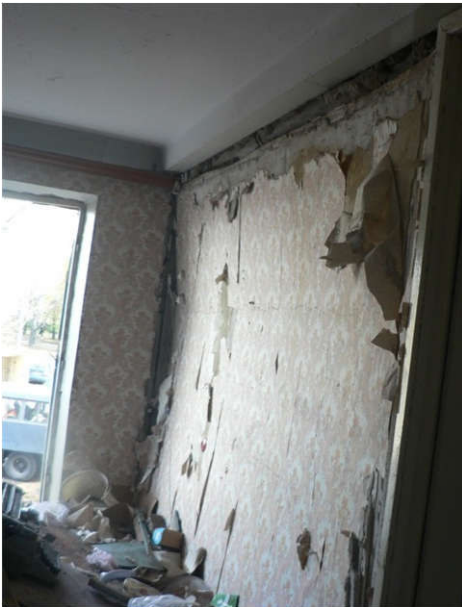
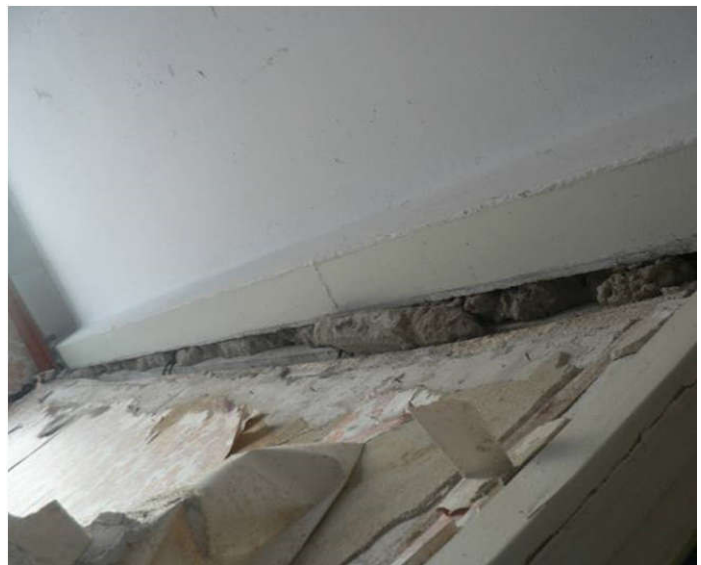
При обстеженні квартир фахівці зафіксували пошкодження та руйнації перегородок. Руйнації та вигини були помічені в квартирах. №№ 73, 75, 76, 77, 80, 81, 84, 85, 93, 101, 103, 104, 108 (рисунок 4.40). Тріщини з руйнацією штукатурного шару в сполученні перегородок між собою та з іншими конструкціями та тріщини в перегородках фіксували у всіх квартирах. Також, так як мова торкнулася перегородок слід зазначити, що перегородка ліфтового приміщення в рівні тех. поверху теж зазнала руйнації та вигину.

Рисунок 4.40 – Руйнація, вигини перегородок: а) кв. № 81; б) кв. № 80

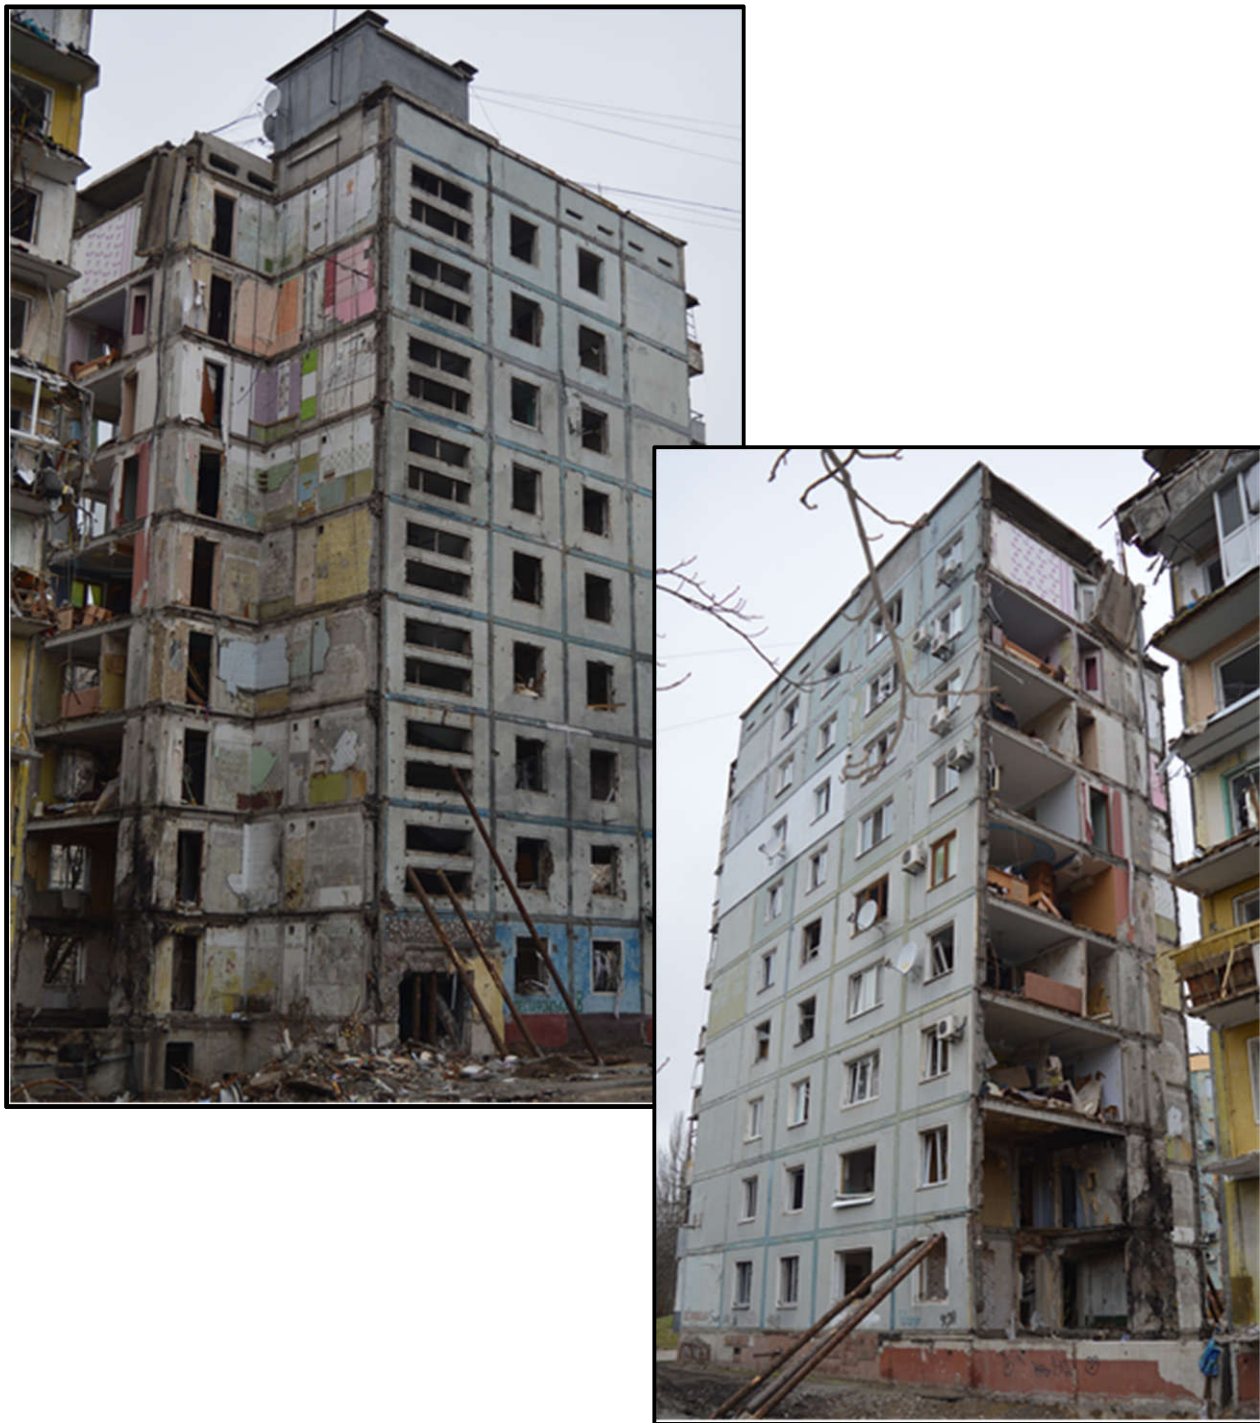
Рисунок 4.43 – Зовнішній вигляд блок-секції № 4 будівлі об'єкта

Стіни технічного підпілля були зруйновані та пошкоджені на 100% в рядах «А...Г» осях «5...6» та в рядах «Г...Д» осях «4...6» (див. рисунок 4.43). В іншу частину будівлі не було доступу.

Стіни надземної частини будівлі зазнали руйнації на 100% (див. рисунок 4.43):

По рядах «А», «Д» 100% балконів зазнали руйнації (див. рисунок 4.43).

Також було зруйновано покриття та покрівлю в рядах «А...Г» осях «5...6» та в рядах «Г...Д» осях «4...6». Зруйновані вікна та двері в усій блок-секції (див. рисунок 4.43).

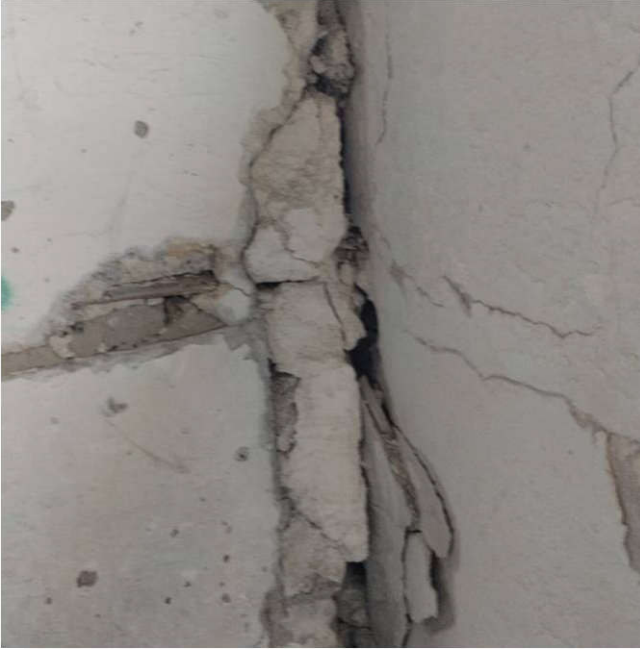
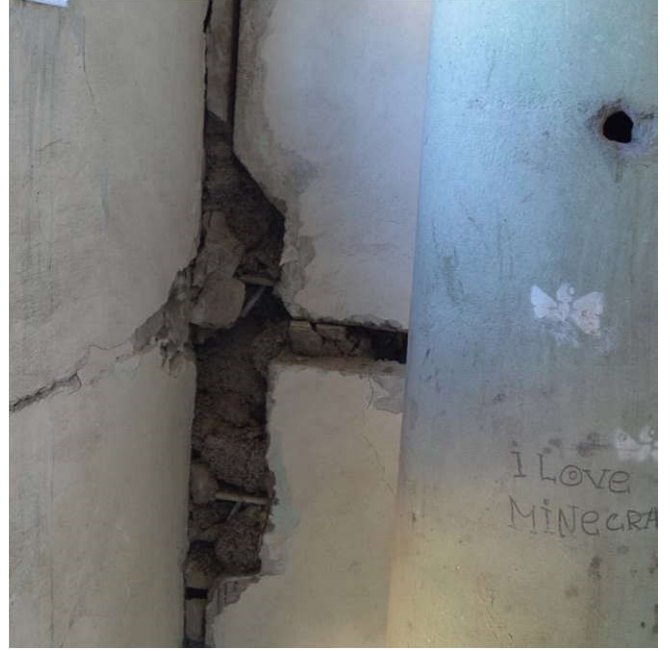
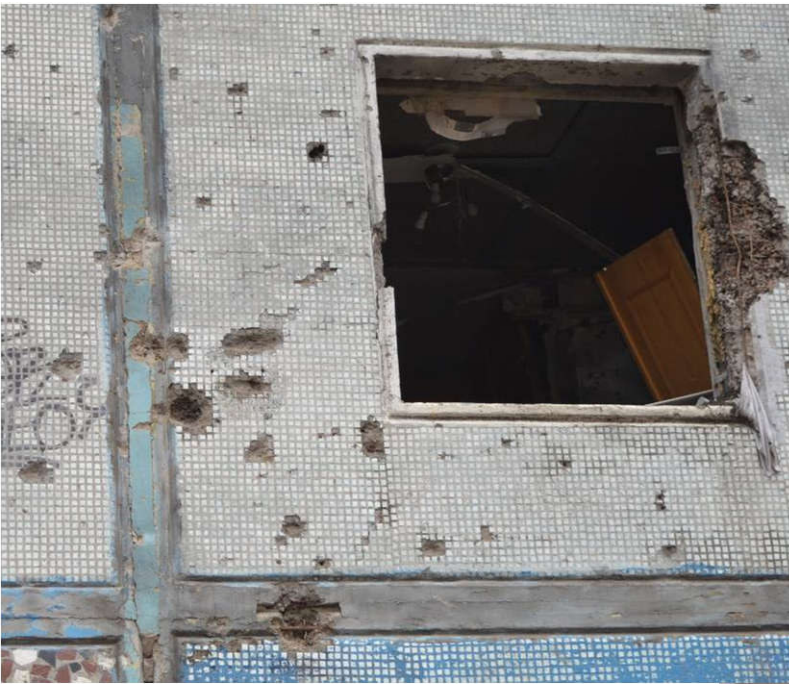
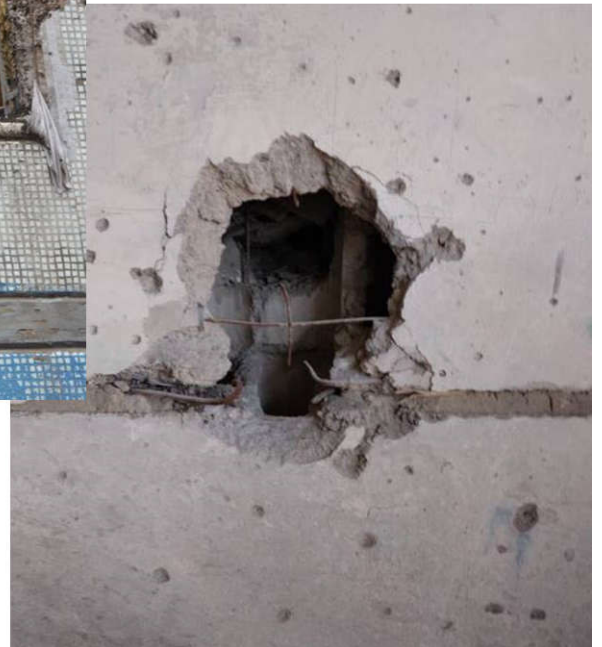
Руйнація стиків панелей надземної частини блок-секції в осях «3...4» та сколи бетону уламками по осях «3, 4» ряд «Д» наведено на рисунку 4.46.

Рисунок 4.46 – Пошкодження панелей: а) стиків панелей;
б) панелі уламками боєприпасу

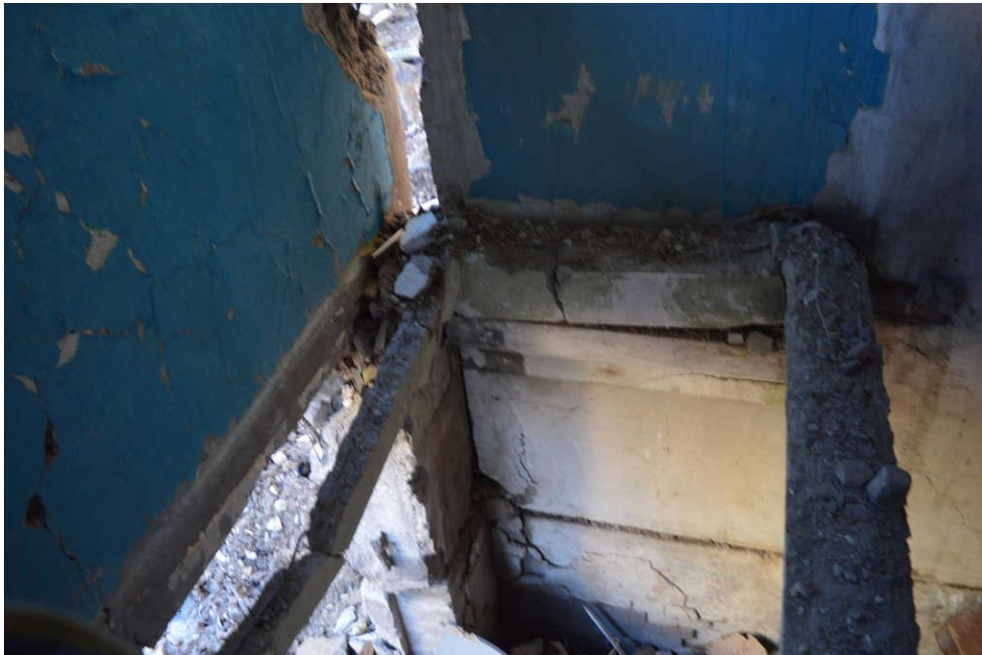
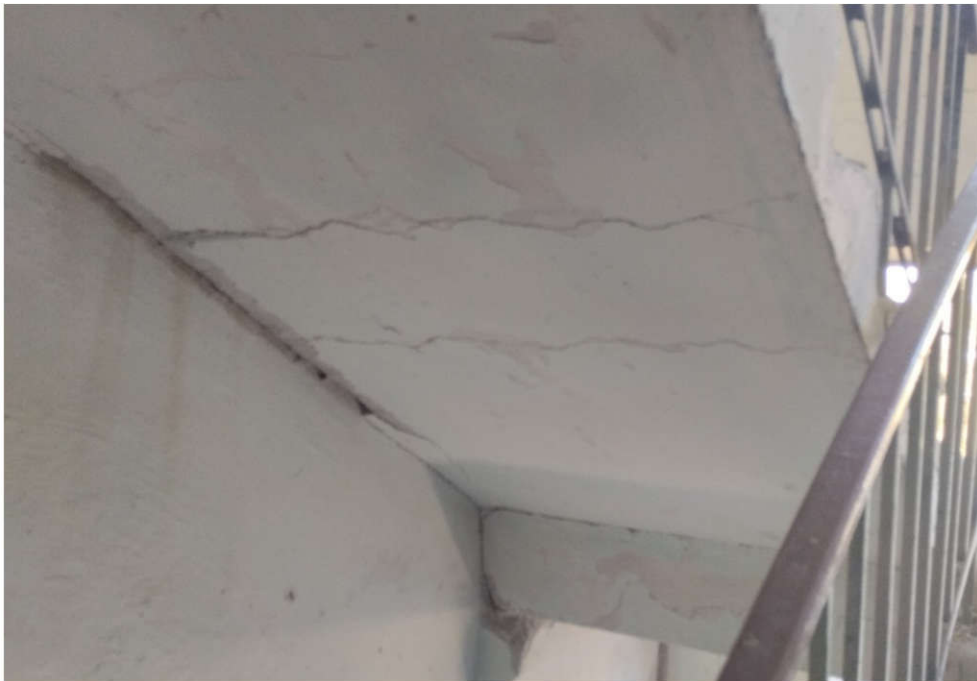
По сходовій клітині було зафіксовано руйнацію міжповерхової площадки між першим та другим поверхами та тріщини в маршах першого...четвертого поверхів (рисунок 4.47).

Рисунок 4.47 – Руйнація сходів: а) майданчика; б) маршу

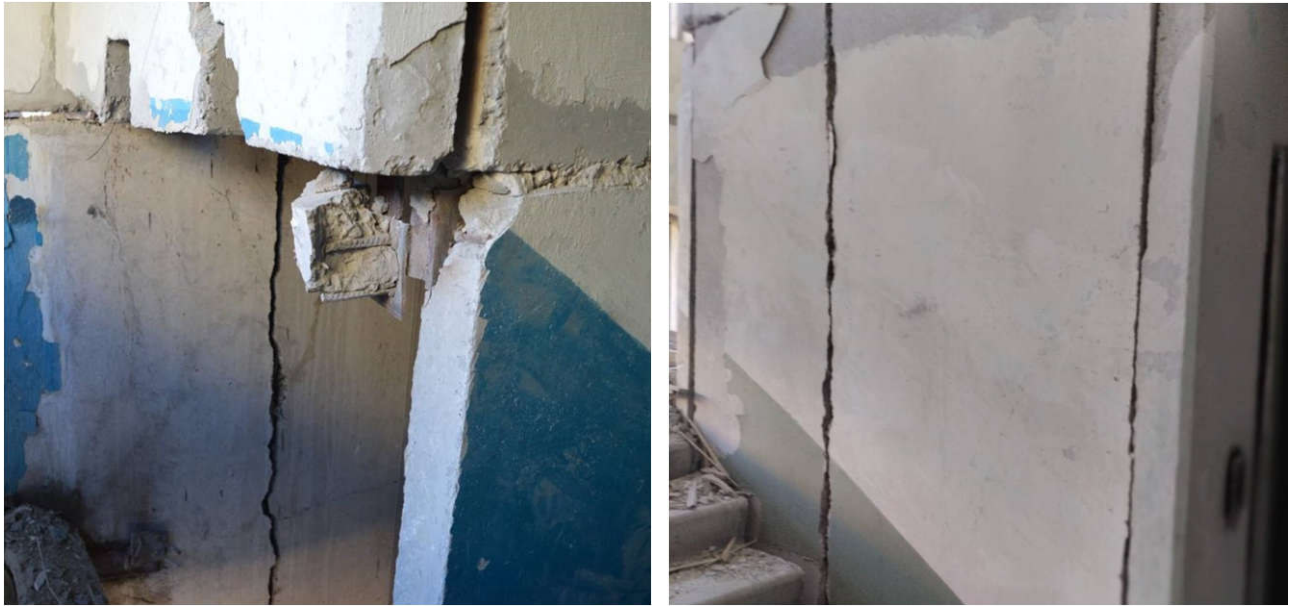
Руйнація та 100% пошкоджень елементів ліфтової шахти в рядах «Г...Д» у осі «4» наведено на рисунок 4.48.

Рисунок 4.48 – Руйнація ліфтової шахти
