Кваліфікаційна робота/проект

на тему: Визначення технічного стану великопанельних житлових будинків,
пошкоджених внаслідок вибуху російської ракети, та умови їх відновлення

Івженко Є. В. Визначення технічного стану великопанельних житлових будинків, пошкоджених внаслідок вибуху російської ракети, та умови їх відновлення.

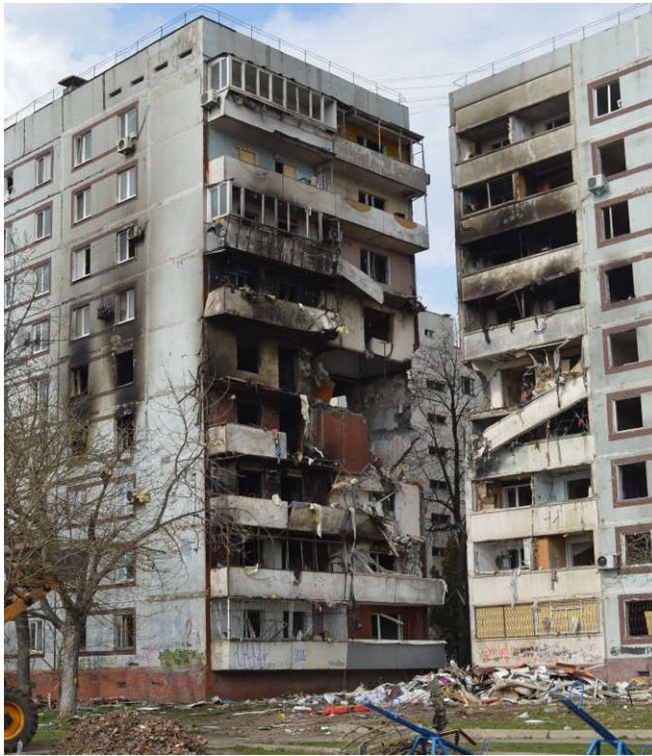
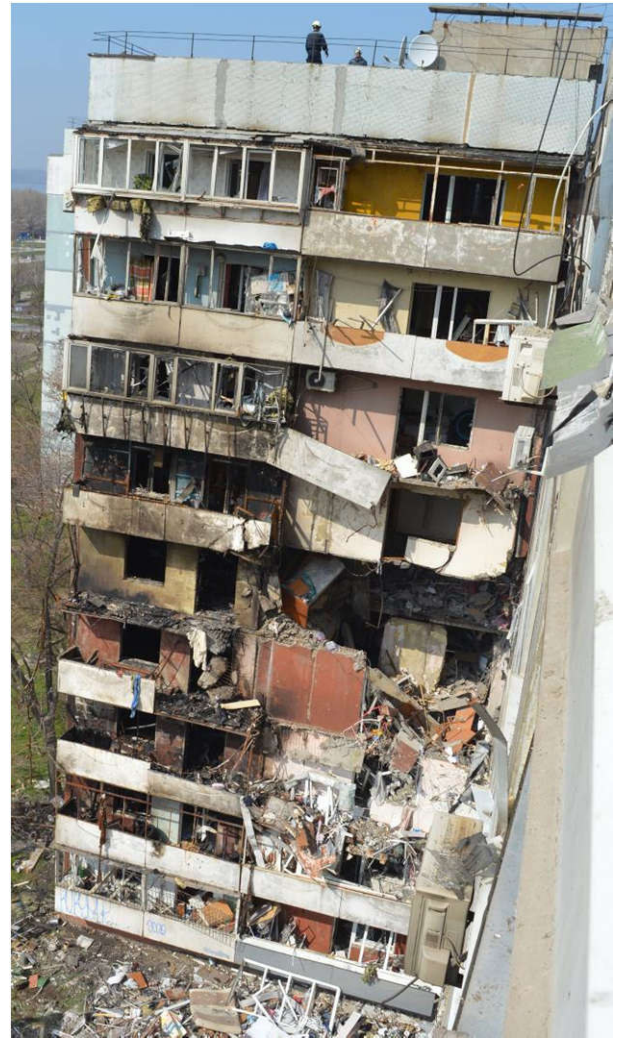
Незважаючи на значні руйнування конструкцій четвертого, п'ятого поверхів під'їзду № 1 будівлі об'єкта № 2, обвалення конструкцій верхніх поверхів цієї частини під'їзду не сталося, вони зависли та тримались за рахунок своєї просторової жорсткості (рисунок 4.49). Залишалась велика вірогідність

Рисунок 4.49 – Зовнішній вигляд під’їзду № 1 будівлі об’єкта № 2
(станом на 23.03.2023р.)

обвалення конструкцій цієї частини будівлі внаслідок дії різних факторів (вибух, осідання та інше). Першочерговим заходом з недопущення неконтрольованої руйнації будівлі (обвалення) був демонтаж частини будівлі об’єкта № 2.

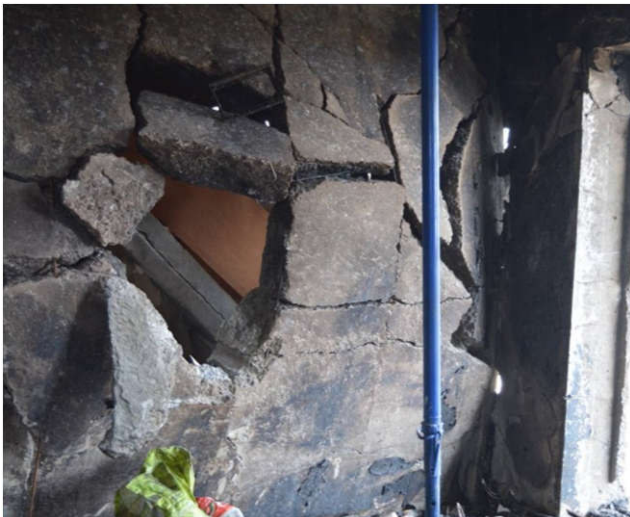
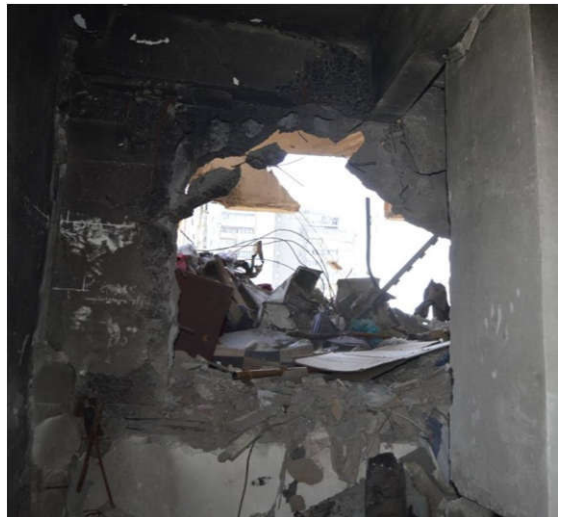
500мм. Внутрішня стінова панель з вентиляційними каналами по осі «б» по ряду «Г» зруйновано частково. Плани четвертого та п'ятого поверхів під'їзду № 1 будівлі, з поміткою зруйнованих та частково зруйнованих конструкцій, наведено на рисунках 4.50, 4.51, а їх зовнішній вигляд - на рисунках 4.52, 4.53. В рівні четвертого та п'ятого поверхів відсутні панелі, які передавали навантаження від будівлі на фундамент (див. рисунок 4.49). Внаслідок цього, будівельні конструкції квартир №№ 21, 25, 29, 33, які розташовані в рядах «Б...Г» та осях «б...IV», зависли в повітрі. Руйнації зазнали перегородки, сантехнічні кабінки.

Рисунок 4.53 – Руйнація внутрішніх стінових панелей п'ятого поверху
а) по ряду «Б»; б) по осі «б»

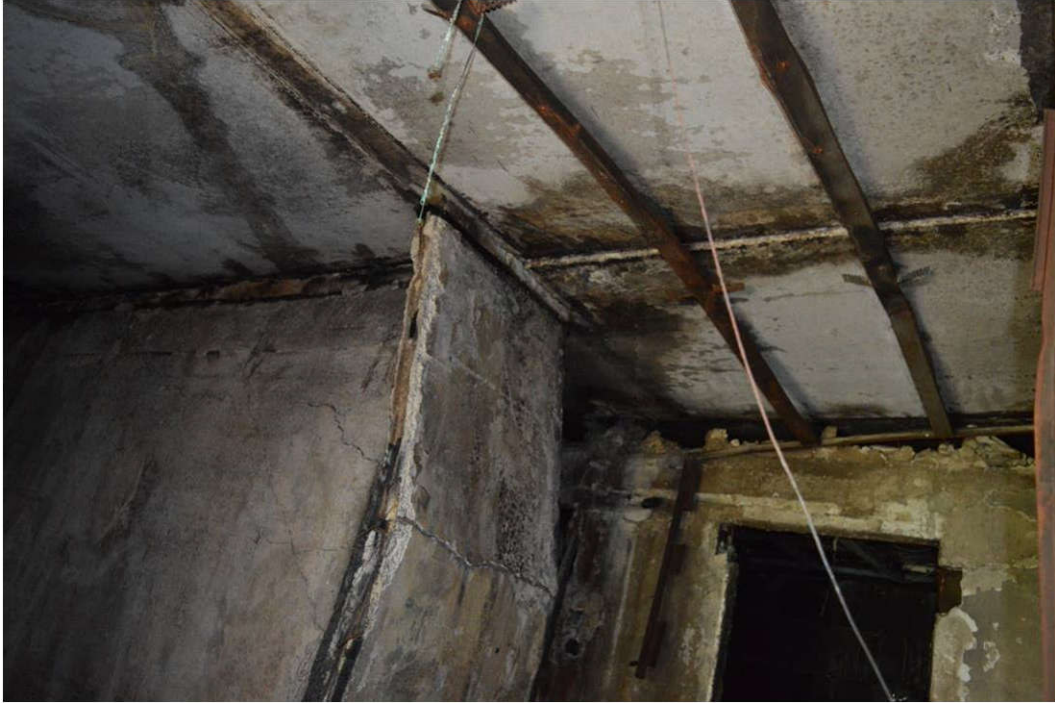
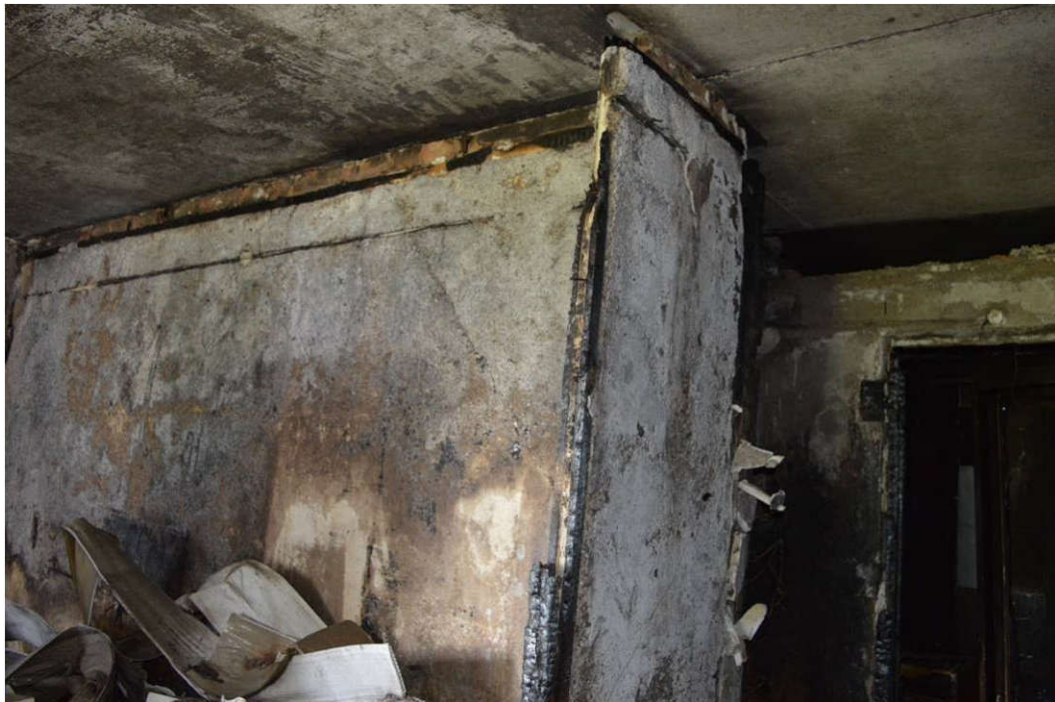
- в зовнішніх стінових панелях по осі «IV» по ряду «А» відшарувався керамзитобетон на глибину до 30мм (рисунок 4.58);
- в внутрішній стіновій панелі по рядах «Б», «В» в осях «б...IV» зменшилась міцність бетону на тиск (рисунок 4.59);
- вигорання дерев'яних рейок в перегородках з їх падінням та без (рисунок 4.60).

Рисунок 4.60 – Перегородки та плити перекриття, пошкоджені пожежею
в квартирах: а) № 14; б) № 18

Внаслідок негативного впливу на залізобетонні конструкції відкритого огню та високих температур, плити перекриття четвертого, п'ятого поверхів в рядах «А...Б» в осях «7...IV» (квартири № 14, № 18) та балконні плити на цій ділянці будівлі отримали пошкодження у вигляді руйнації бетону, утворення тріщин, мало місце зменшення міцності бетону та арматури (див. рисунки 4.58...4.60).

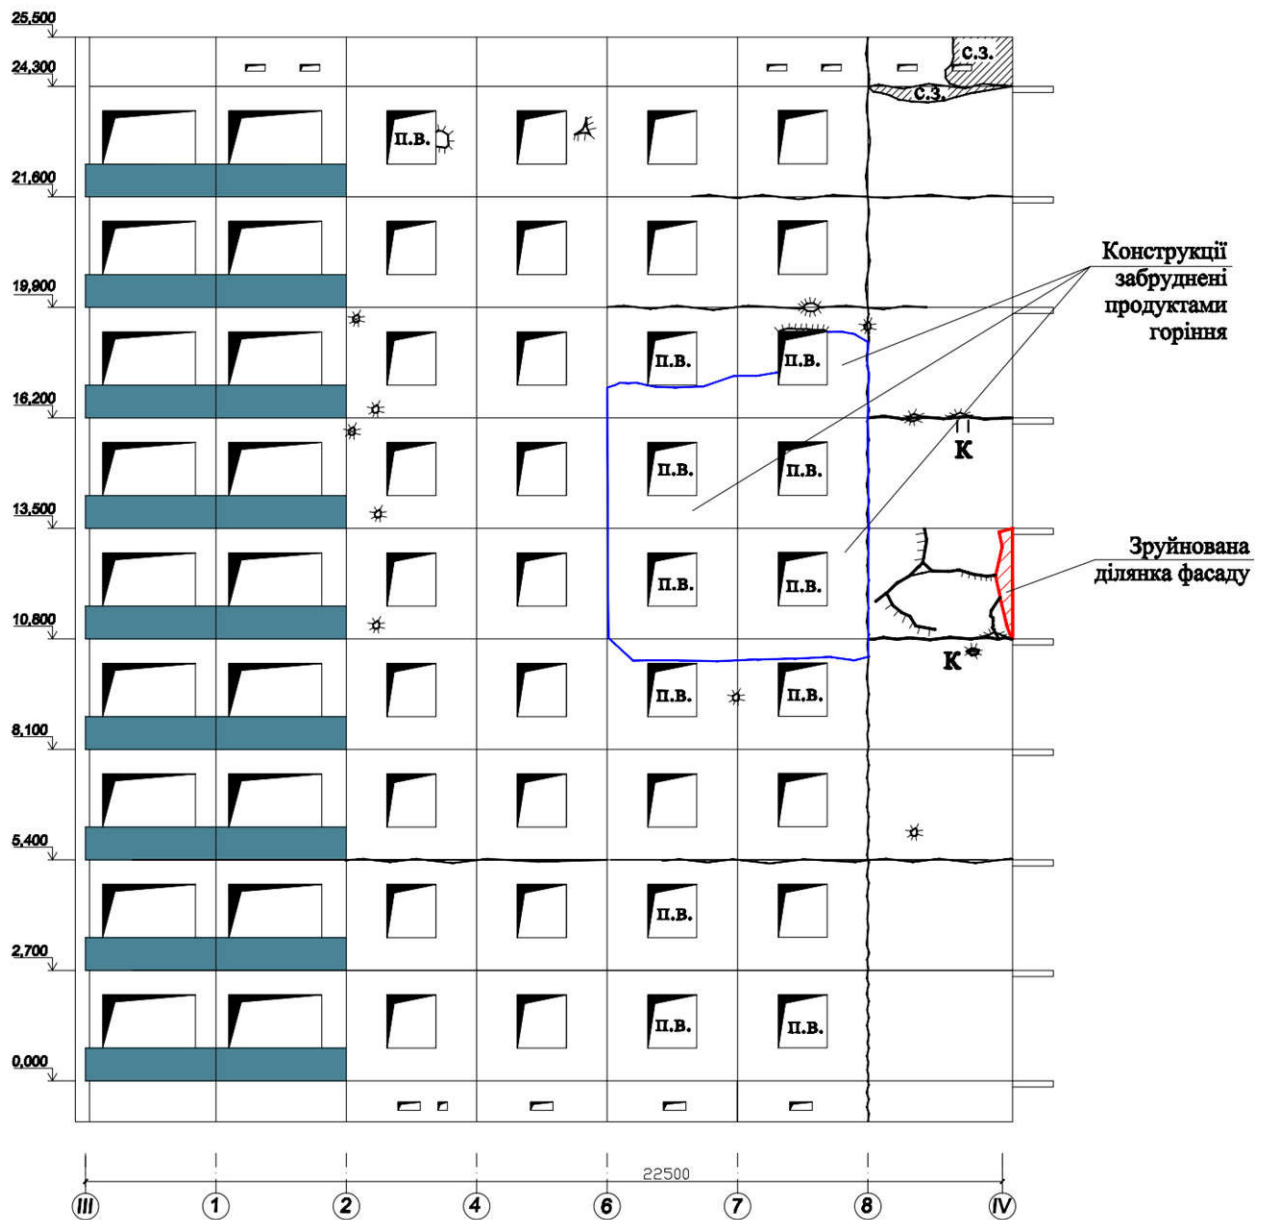
Всі пошкодження, внаслідок вибуху, стінові конструкції зосереджені в сходовій клітині та в квартирах, які розташовані в осях «5...IV». На іншій частині під'їзду № 1 зовнішні стіни будівлі зазнали більші пошкодження, які пов'язані з іншими факторами. Пошкодження зовнішніх стін під'їзду № 1 будівлі об'єкта № 2, які були зафіксовані під час обстеження, наведені на рисунках 4.61...4.63.

Рисунок 4.61 – Схема пошкоджень зовнішніх стін по ряду «А»
під'їзду № 1 будівлі об'єкта № 2

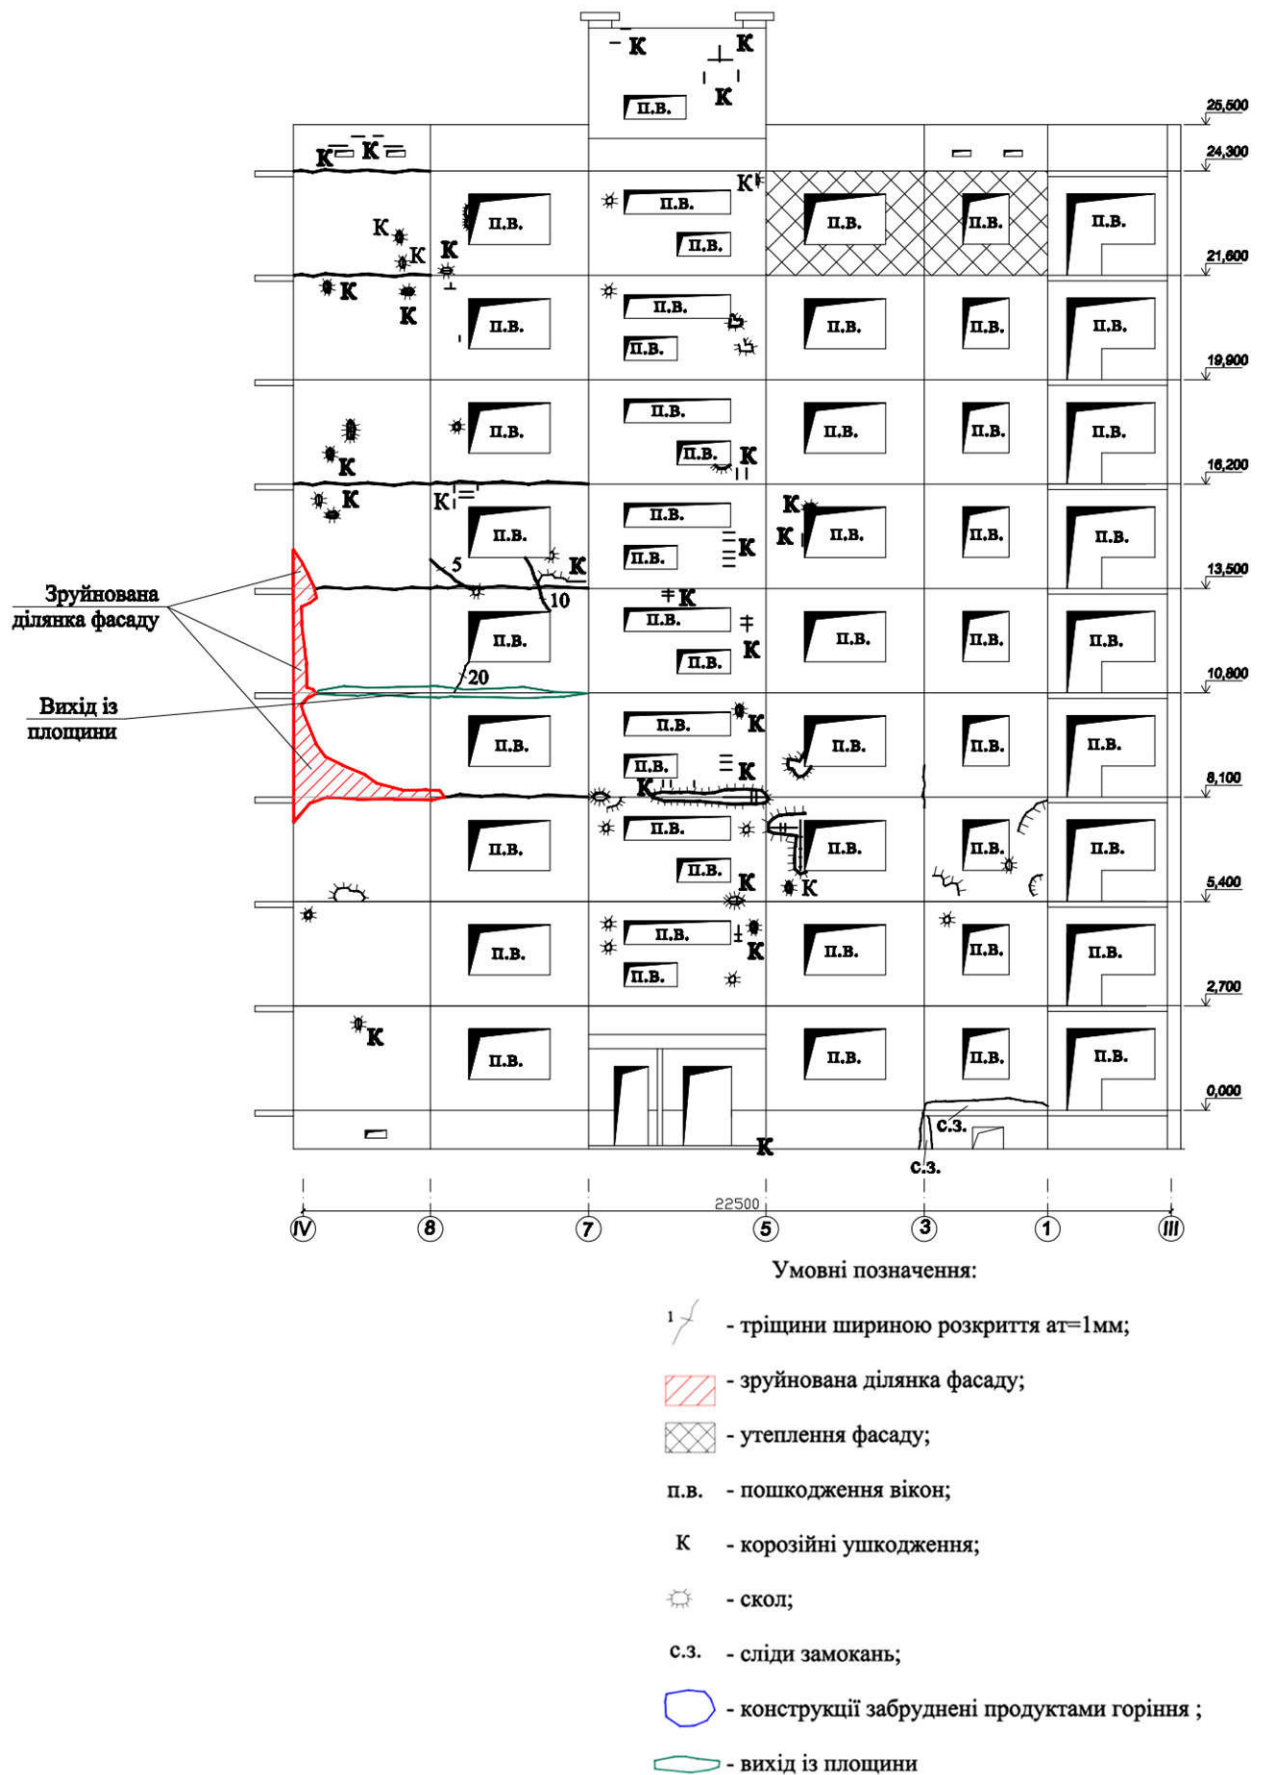
Рисунок 4.62 – Схема пошкоджень зовнішніх стін по ряду «Г» під'їзду № 1 будівлі об'єкта № 2

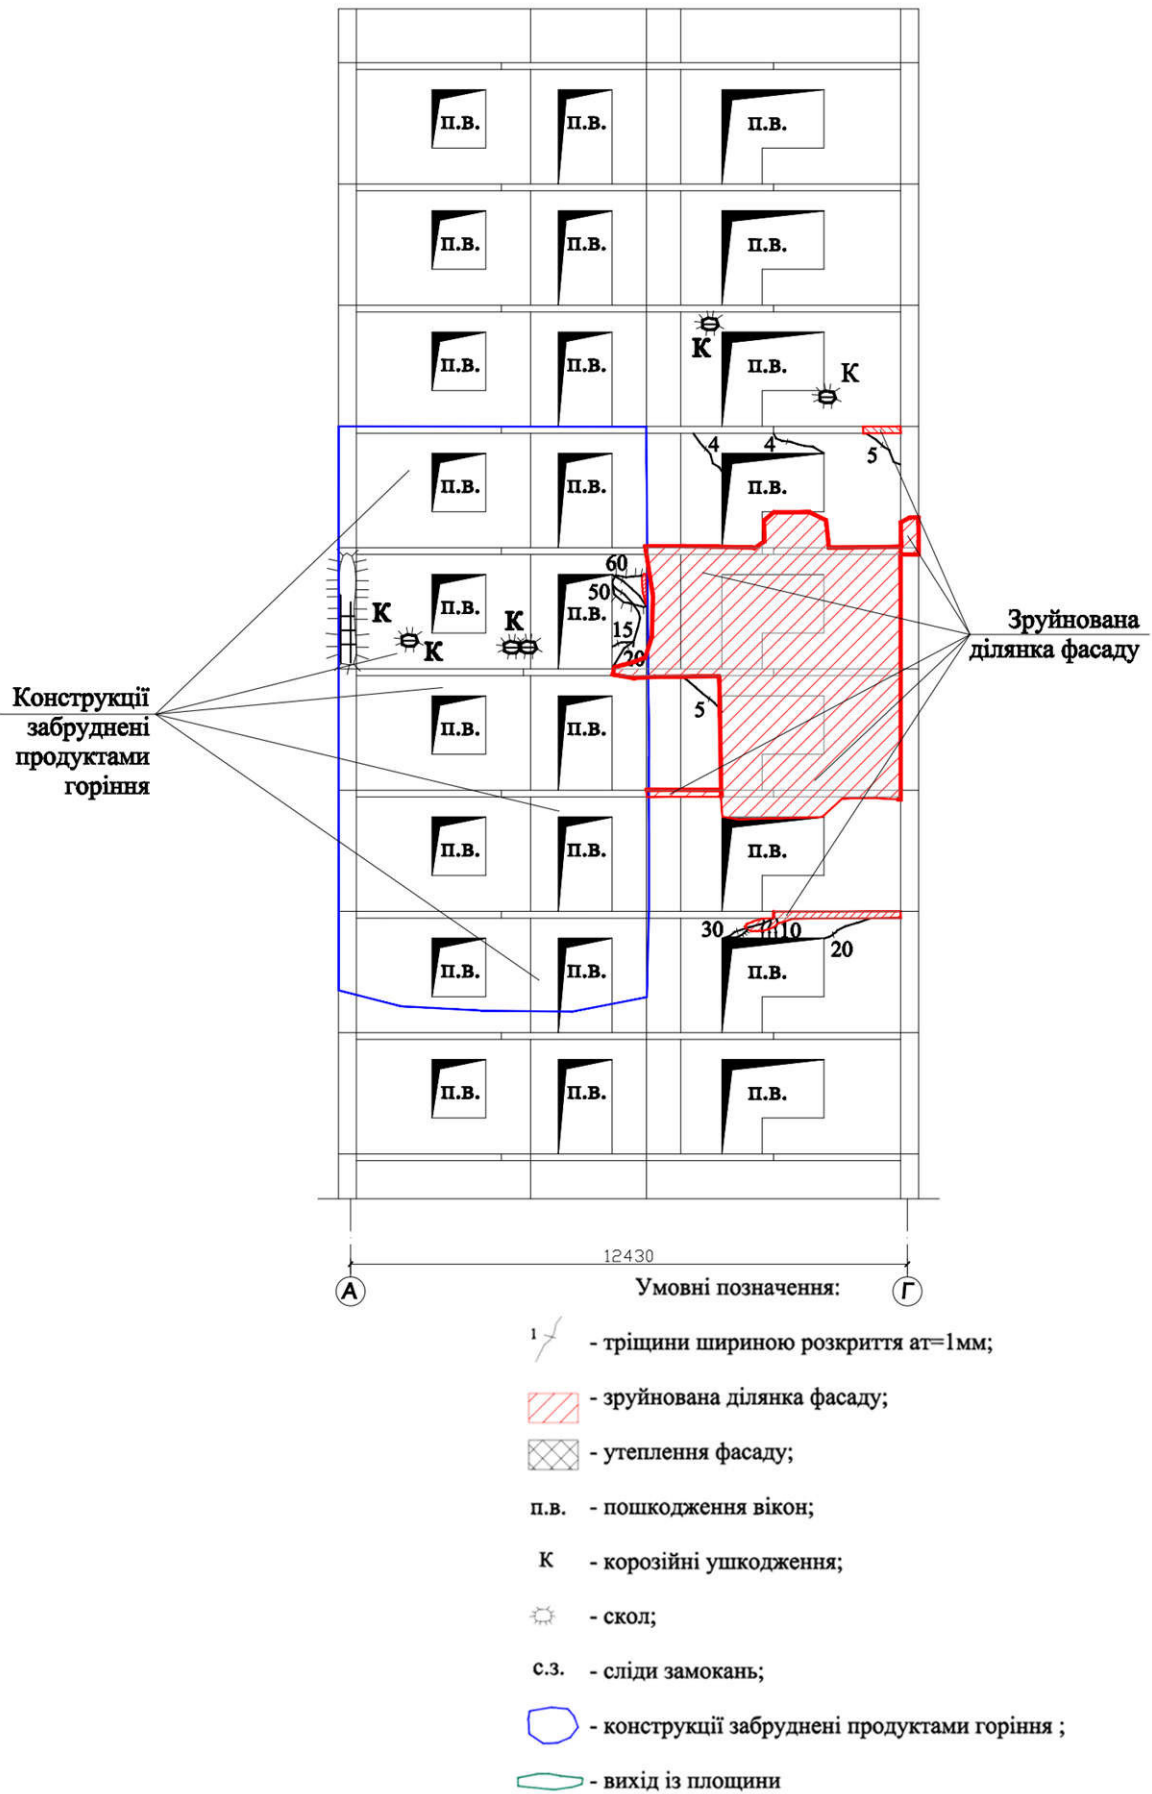
Рисунок 4.63 – Схема пошкоджень зовнішніх стін по осі «IV»
під'їзду № 1 будівлі об'єкта № 2

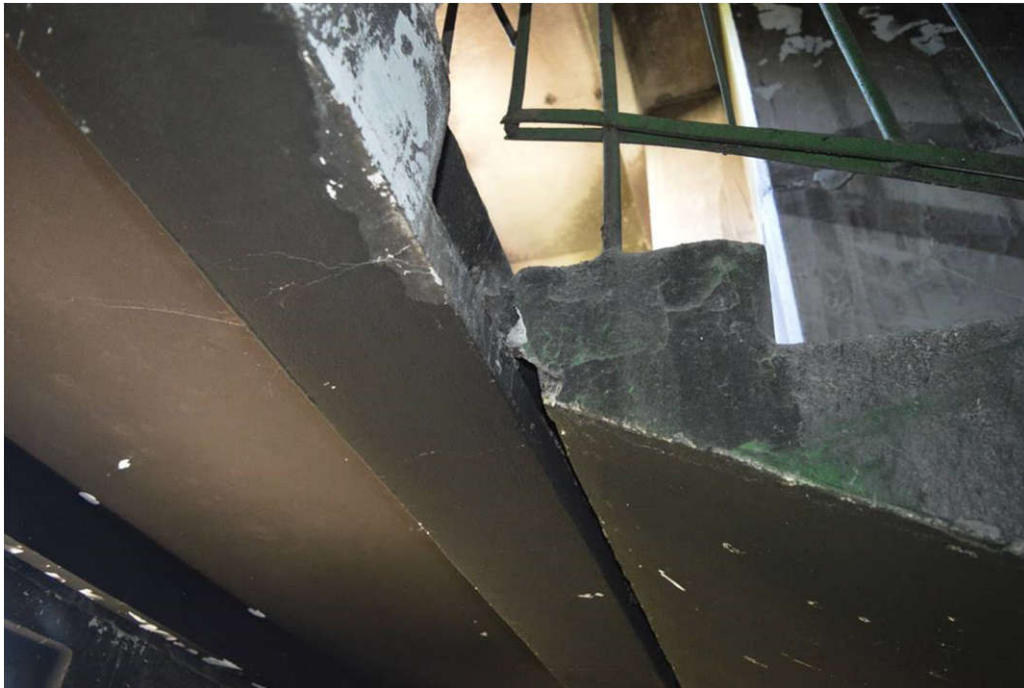
Від вибуху боєприпасу пошкоджень зазнали конструкції сходів та ліфтової шахти в районі п'ятого поверху. Об'ємний блок ліфтової шахти змістився в сторону сходової клітини на 40мм, в його бетонній стіні утворились тріщини. В марші сходів з п'ятого поверху на проміжну площадку між п'ятим та шостим поверхами утворились поперечні тріщини з величиною розкриття більше 1,0мм. Зменшилась величина спирання цього маршу на лобовий виступ площадки до 10мм (величина спирання маршу на виступ площадки повинен становити 50мм). А безпосередньо в ребрах площадки утворились тріщини з величиною розкриття до 2мм. В ребрі цієї площадки по осі «б» є скол бетону. Пошкодження сходів в районі п'ятого поверху наведені на рисунку 4.64. Ці пошкоджені конструкції під час капітального ремонту підлягають заміні. На інших поверхах пошкодження сходів та ліфтової шахти не зафіксовані.

Рисунок 4.64 – Пошкодження сходів в районі п'ятого поверху

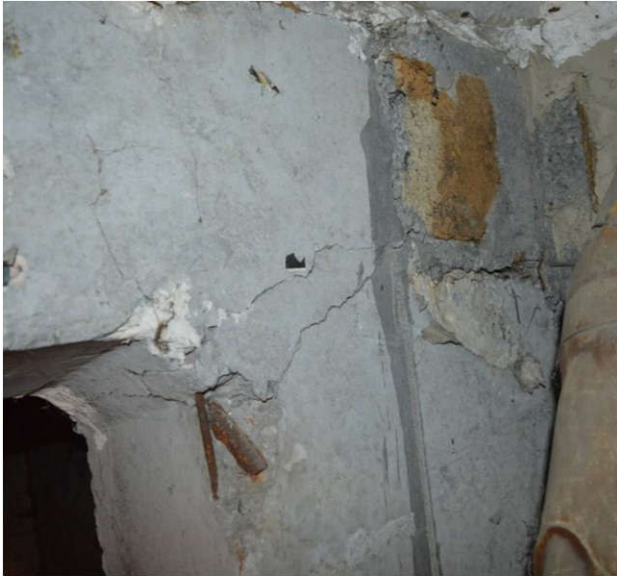
Стіни технічного підпілля під'їзду № 2 (блок-секція № 1) будівлі об'єкта № 2, внаслідок вибуху боєприпасу, пошкоджень не зазнали, але в ході обстеження були виявлені такі пошкодження, як тріщини в захисному шарі бетону, сколи та корозійні ушкодження. В технічному підпіллі по осі «8» у ряду «Г», панель при будівництві була змонтована з тріщиною (рисунок 4.65а). Деструкцію бетону та арматури, в більшій мірі, мають зовнішні панелі (рисунок 4.65б).

Рисунок 4.65 – Пошкодження та дефекти панелей технічного підпілля:

а) по осі «8» у ряду «Г» при будівництві змонтували панель з дефектом; б) деструкція бетону та арматури

При обстеженні об'єкта дослідження № 2 фахівцями було виявлено пошкодження та дефекти панелей технічного підпілля по осі «8» у ряду «Г», які змонтували при будівництві з дефектом (див. рисунок 4.65).

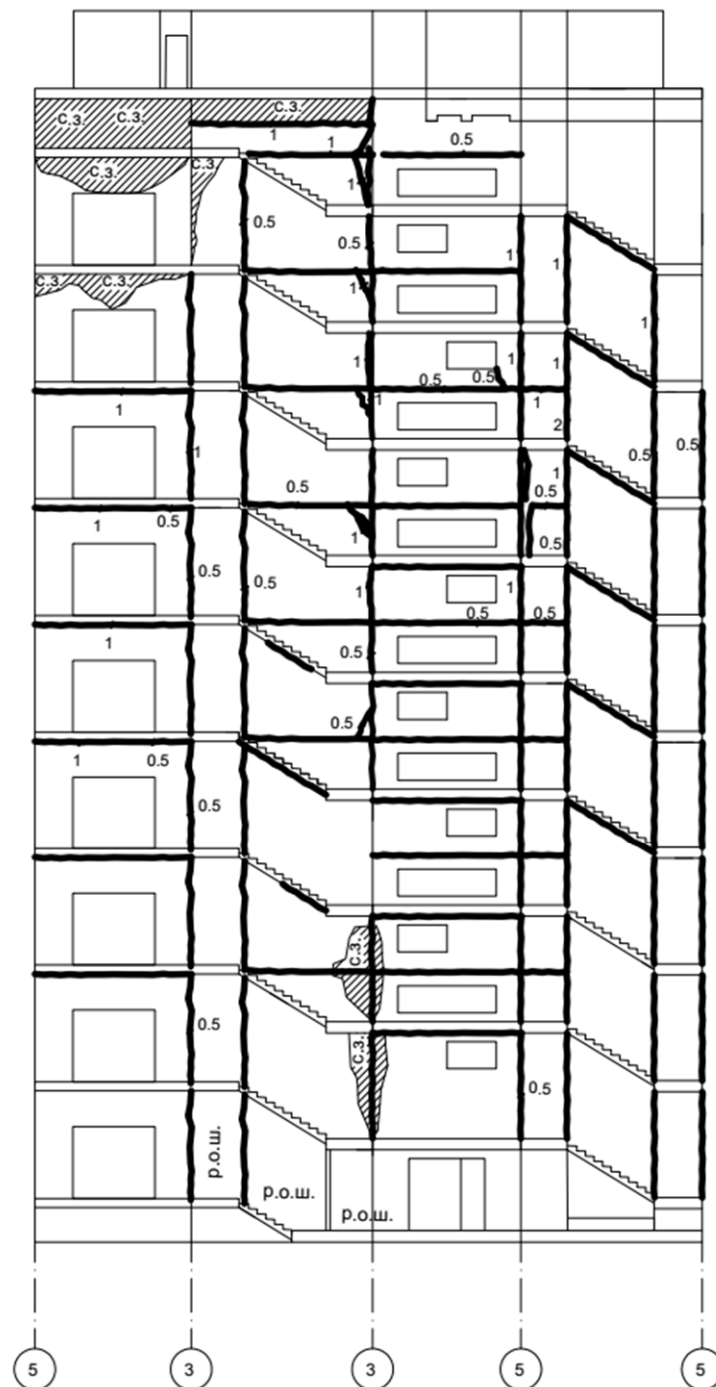
В сходовій клітині після вибуху сталася незначна руйнація оздоблювального шару, розкриття стиків та раніше існуючих тріщин. Тріщини розкрились як в стиках стінових панелей, так і на ділянках примикань їх до сходових площадок.

Рисунок 4.66 – Схема пошкоджень в конструкціях сходових клітин під'їзду №2 будівлі об'єкта № 2

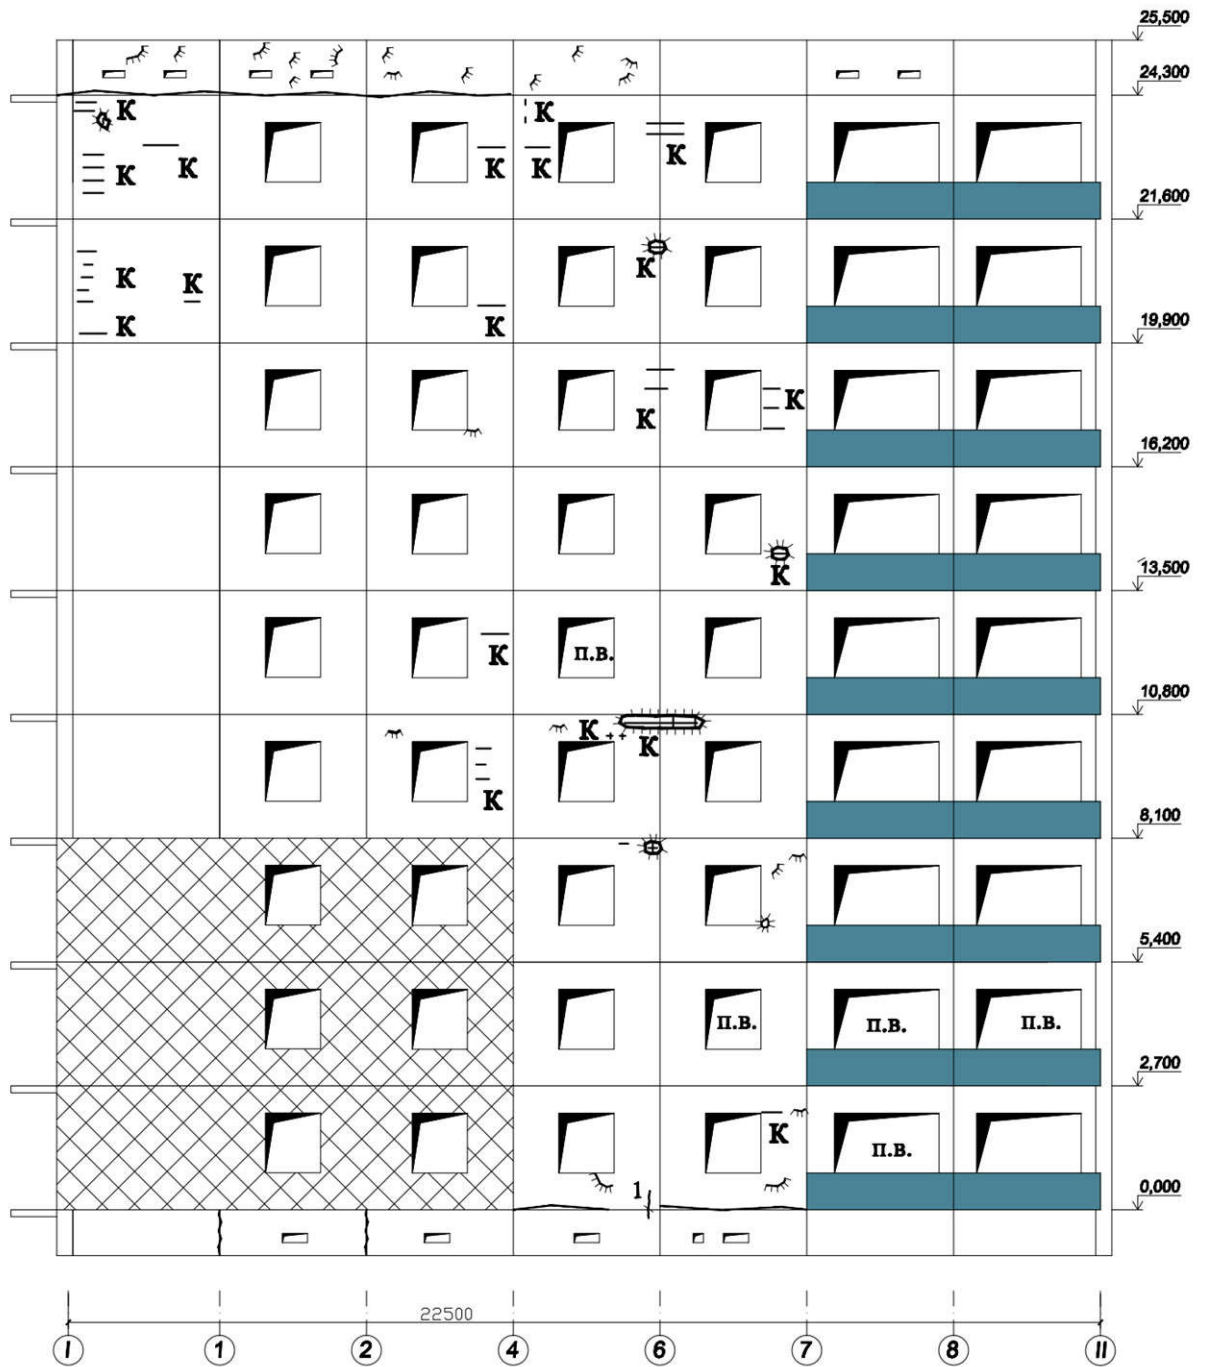
Внаслідок вибуху стінові конструкції під'їзду № 2 будівлі об'єкта суттєвих пошкоджень не зазнали. Зовнішні стіни будівлі зазнали більші пошкодження, які пов'язані з іншими факторами. Це пошкодження, які виникли внаслідок нерівномірних осідань та внаслідок дії фізичних, хімічних чинників зовнішнього середовища. Пошкодження зовнішніх стін під'їзду № 2 будівлі об'єкта, які були зафіксовані під час обстеження, наведені на рисунках 4.67...4.68.

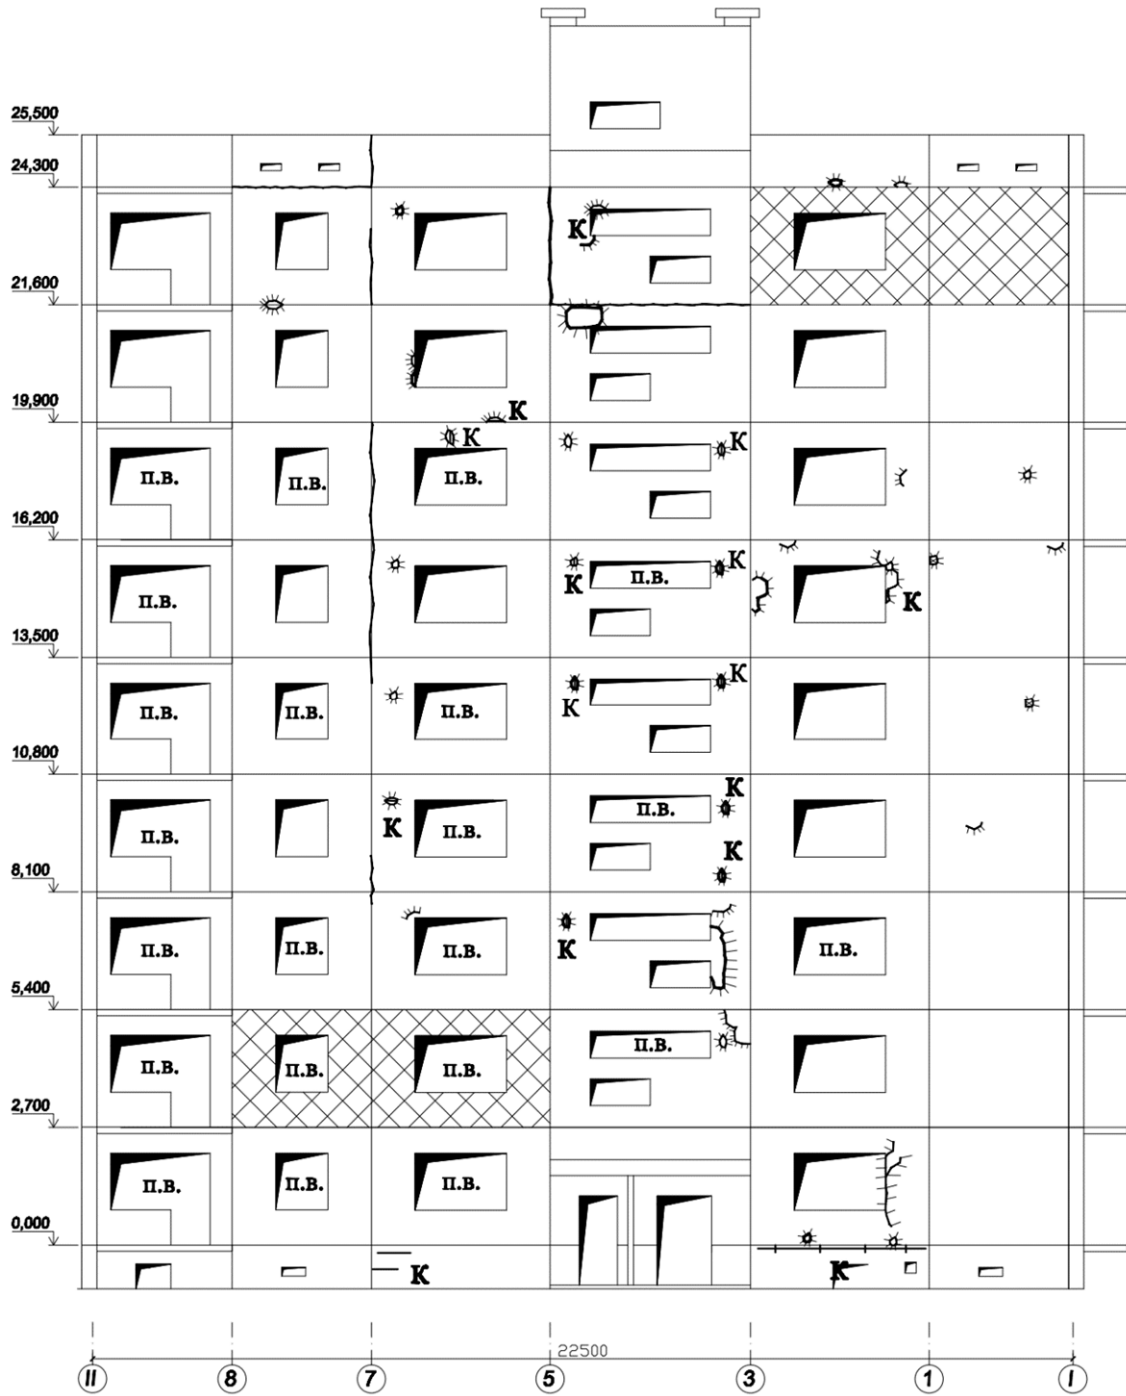
Рисунок 4.68 – Схема пошкоджень зовнішніх стін по ряду «Г» під'їзду № 2 будівлі об'єкта № 2

Тріщини деформаційного характеру утворювались тільки в стиках. Фахівці зазначили, що будівля, за час експлуатації, не зазнала значних нерівномірних осідань, внаслідок цього кількість тріщин та величина їх розкриття незначні.

Стіни сходової клітини мають сліди замокань верхніх поверхів (технічний, дев'ятий, восьмий) через дах. Також, сліди замокань зафіксовано на другому та третьому поверхах в куту «Г/3» через тріщини в стиках стінових панелей.

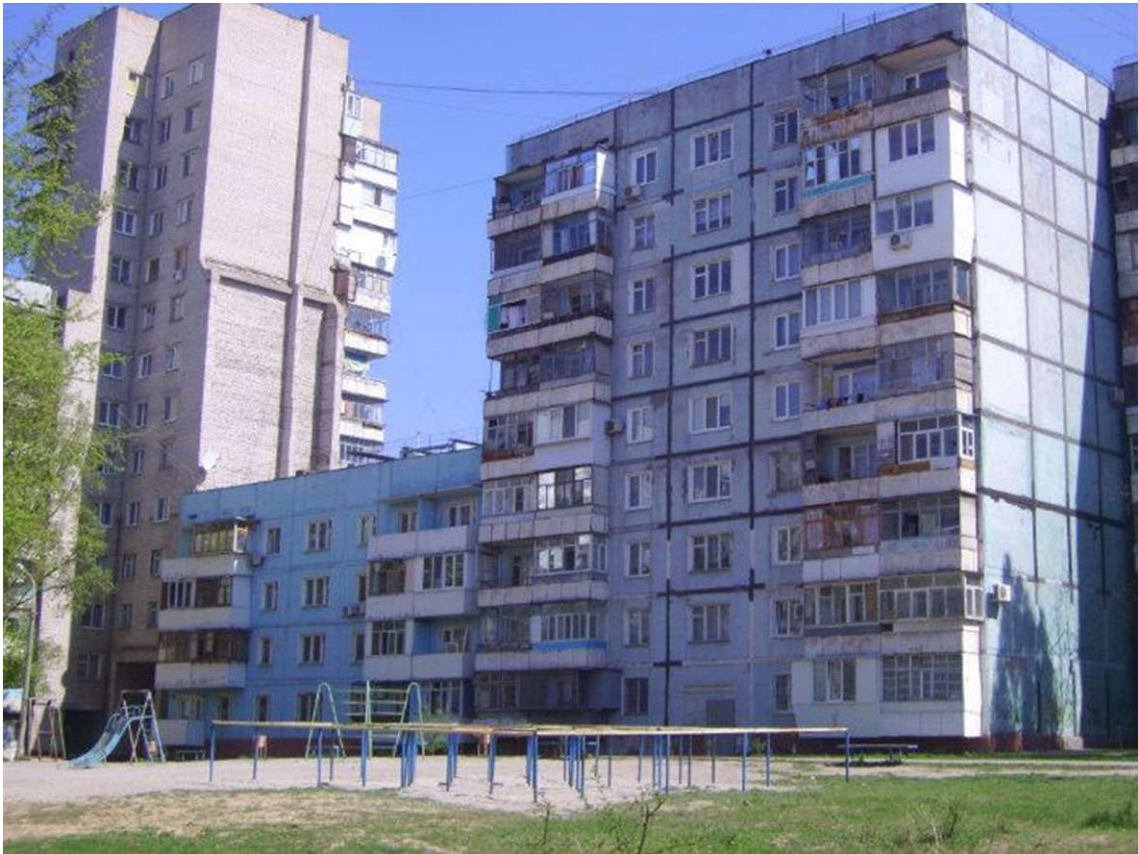
Рисунок 5.1 – Зовнішній вигляд відновленої шляхом реконструкції чотирьохповерхової блок-секції житлового будинку по вул. Вороніжський, 6 в м. Запоріжжі

Демонтаж конструкцій блок-секції № 4 будівлі, які залишилися, повинен передбачати послідовну їх розборку. Демонтаж виконувати краном, зверху до низу, максимально зберігаючи їх цілісність. До початку демонтажу кожної

конструкції необхідно розчистити її стики від розчину та бетону, перерізати сталеві накладки, зв'язки, максимально зберігаючи цілісність випусків та закладних деталей. Демонтажні роботи виконувати по розробленому проекту виконання робіт.

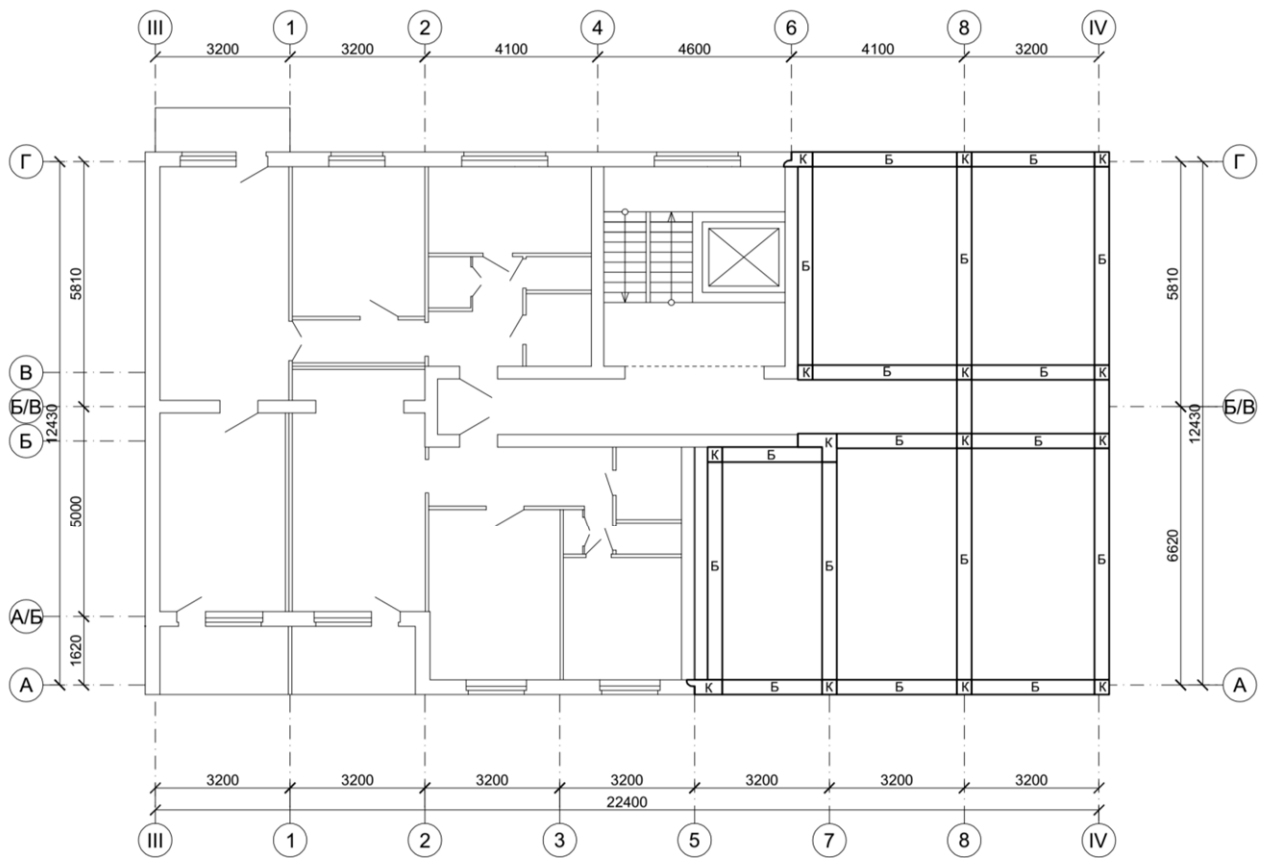
Рисунок 5.4 – Схема розташування колон та балок монолітного пере­криття під'їзду № 1

Колони надземної частини будівлі виконуються з моноліту залізобетону з випусками арматури для зв'язку з монолітним перекриттям поверху та колонами наступного поверху. Колони матимуть різноманітну форму у перерізі, а саме: квадратну, прямокутну та Г-образну. Простір між колонами закладаються блоками з газобетону з формуванням необхідних прорізів. Монолітне залізобетонне перекриття складено з балки, що з'єднує колони між собою, та плити, що зв'язана з балками. Всі конструкції залізобетонного моноліту зв'язані між собою арматурним каркасом. Така конструкція має забезпечити стійкість та просторову жорсткість частини блок-секції. Монолітна плита перекриття повинна мати товщину 140...170мм. Верх виконаної монолітної плити перекриття має знаходитись на відмітці верху плит

Особливу увагу необхідно приділити з'єднанню конструкцій між вцілілою та ново зведеною частиною блок-секції. Просторова жорсткість окремих цих частин забезпечена окремо одна від одної, з'єднання цих частин матиме ключове значення для всієї блок-секції. Тому необхідно, як мінімум зв'язати існуючі арматурні випуски вцілілої частини з арматурним каркасом ново зведеної частини. Також можливі інші допоміжні з'єднання, наприклад анкерування.

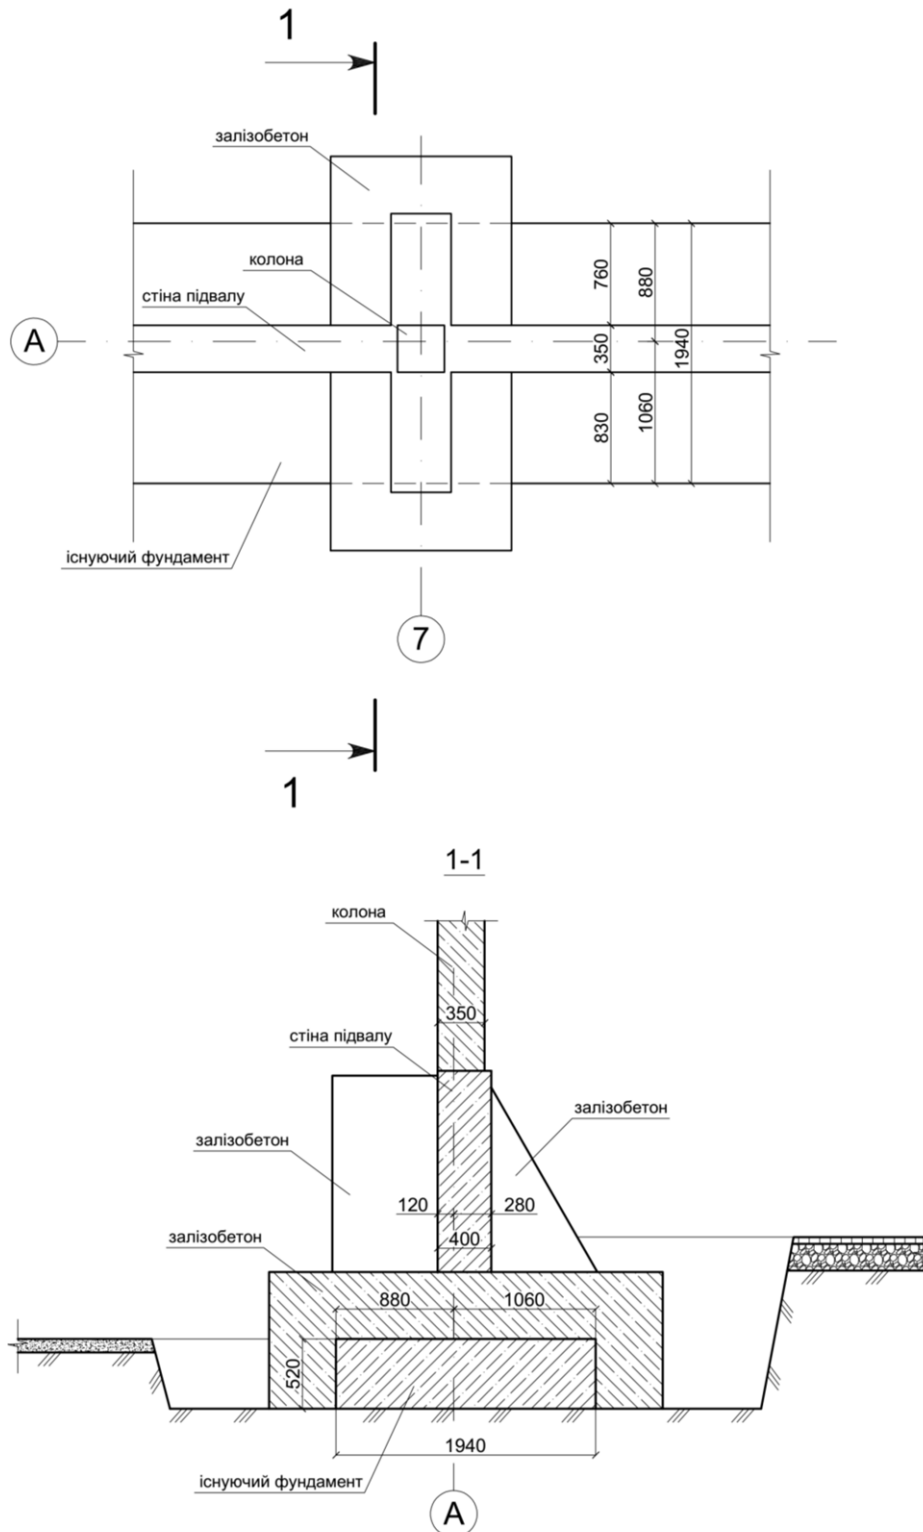
Рисунок 5.5 – Схема пілону під колону

В колонах можуть виникати моменти навантаження, тому для стійкості залізобетонного каркасу та для розподілу навантажень, в рівні технічного підпілля, в місцях розташування колон надземної частини, необхідно виконати пілони. Один з прикладів виконання конструкції пілону наведено на рисунку 5.5.

При розробці проєкту необхідно ретельно пропрацювати кожен вузол з'єднання конструкцій нової та існуючої частини блок-секції.
